8804308 Elektrifisering av ferjesamband i Nordland
- Detaljregulering og prosjektering

EFN3V01 Fiskebøl – Utredning av områdestabilitet

Revisjon: 0
Dato: 31.10.2025

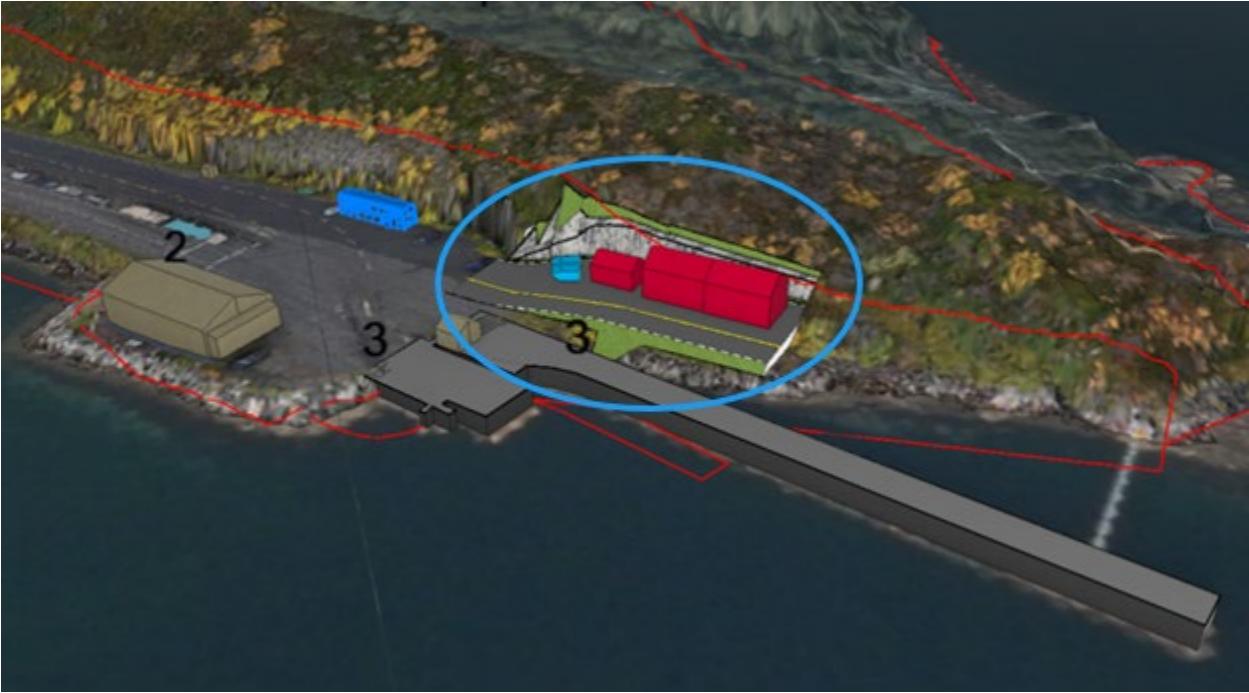
Figur 1-2: Illustrasjon fra prosjektets 3D-modell av alternativ 4 ved Fiskebøl ferjekai. Utsnittet er tatt mot vest og tiltaket er markert med blå ring.

Nøyaktig utforming av tiltaket ved Fiskebøl er ikke bestemt, men det står mellom to alternativer som er vist i Figur 1-2 og Figur 1-3. Begge alternativene vil innebære etablering av bergskjæring mot nordøst, som vil bli en forlengelse av eksisterende bergskjæring. Det må graves/sprenge ut for å gjøre plass til de nye byggene, men det må også fylles noe opp over eksisterende terreng. Dette er illustrert i Figur 1-4. Oppfyllingen innebærer terrengheving til ca. kt. 3 som vil si en høyde på inntil 1,5 m over dagens terreng. Oppfyllingen vil strekke seg ned mot sjøen, men det skal ikke fylles i sjø. Det som skiller de to alternativene, er plasseringen av bygget og størrelsen på fyllingen. Det har ingen nevneverdig betydning for utredningen i dette notatet.

det er vist i Figur 1-2 og Figur 1-3, men det forutsettes at sprengningsarbeidene utføres på en slik måte at vibrasjonene begrenses og ikke overstiger grenseverdiene gitt i NS-EN 8141-3 [9].

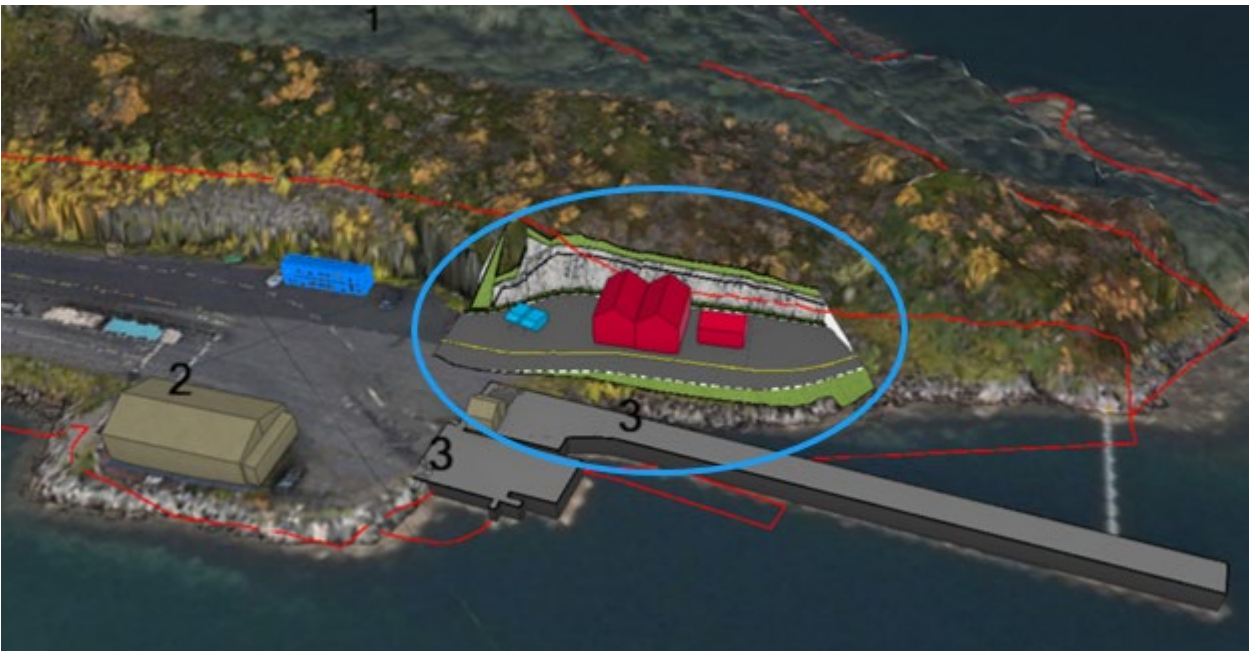
Figur 1-3: Illustrasjon fra prosjektets 3D-modell av alternativ 5 ved Fiskebøl ferjekai. Utsnittet er tatt mot vest og tiltaket er markert med blå ring.

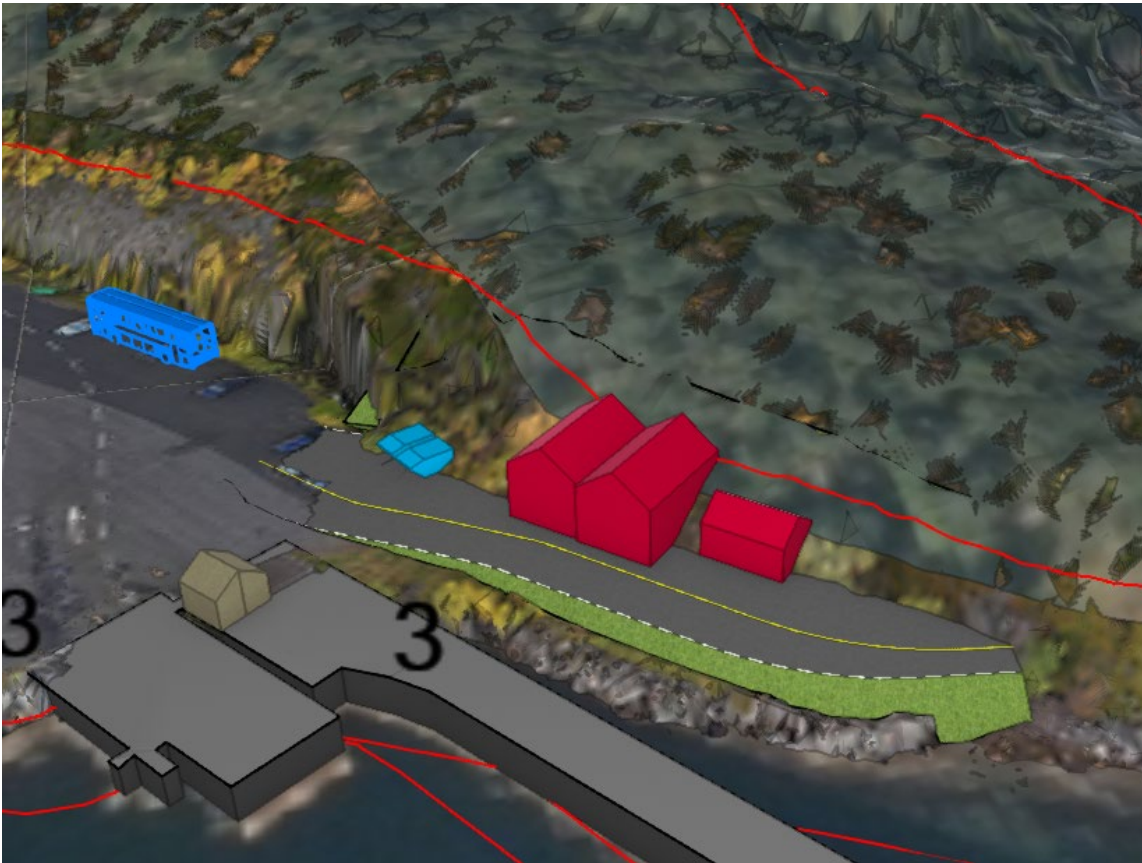
Figur 1-4: Utklipp av modell for alternativ 5 som illustrerer hvor dagens terreng ligger ifht. de nye byggene.

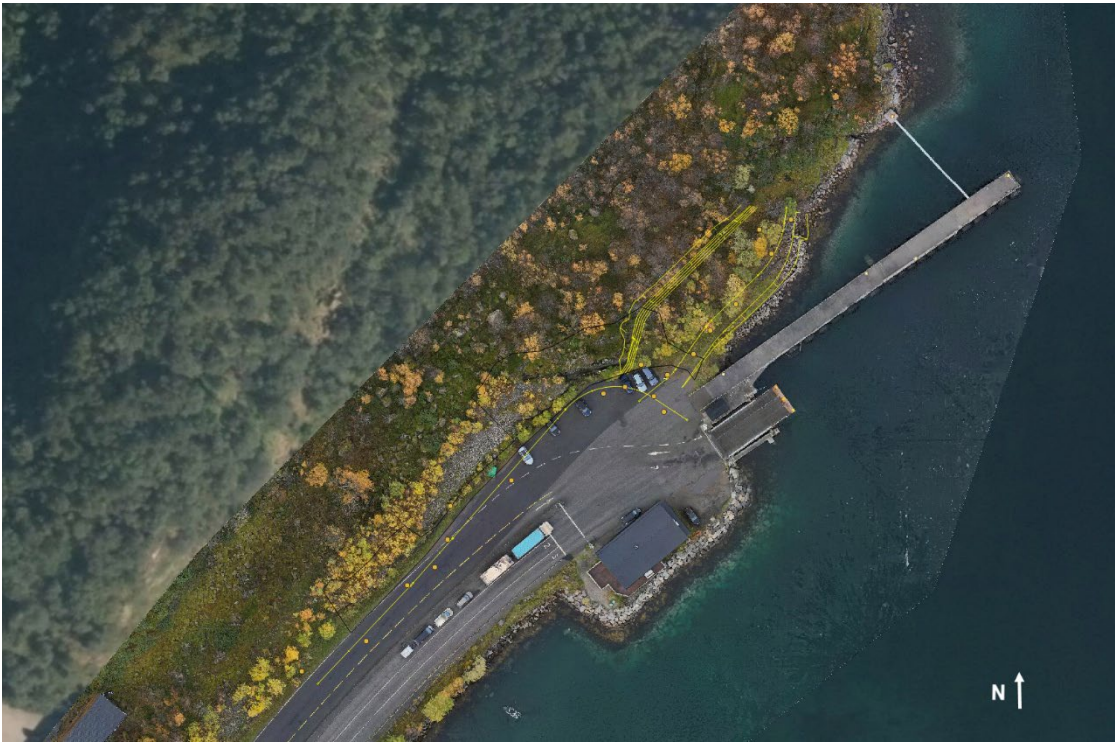
Figur 3-2: Oversiktsfoto Fiskebøl ferjeleie.

Ferjeleiet på Fiskebøl er etablert på en fylling i sjø. Fyllingen avgrenses av en bergskjæring mot nord, og av sjøen mot øst og sør. Selve kaia strekker seg nordøstover ut fra fyllingens østside. Oversiktskart er vist i Figur 3-1 og oversiktsfoto i Figur 3-2. Se også dronebilder av ferjekai og fylling i Figur 3-3 og Figur 3-4. Sjøfyllingen ligger ca. på kote +2-2,5 (NN2000). Der de nye byggene planlegges er det et lite flatt område nede ved sjøen mot tilleggskaia som ligger ca. på kote +1-2, før terrenget stiger mot nordvest med omtrentlig helning 1:2/2,5. Dette flate partiet vises innenfor markeringen i Figur 3-4. Det er tidligere fylt ut i dette området.

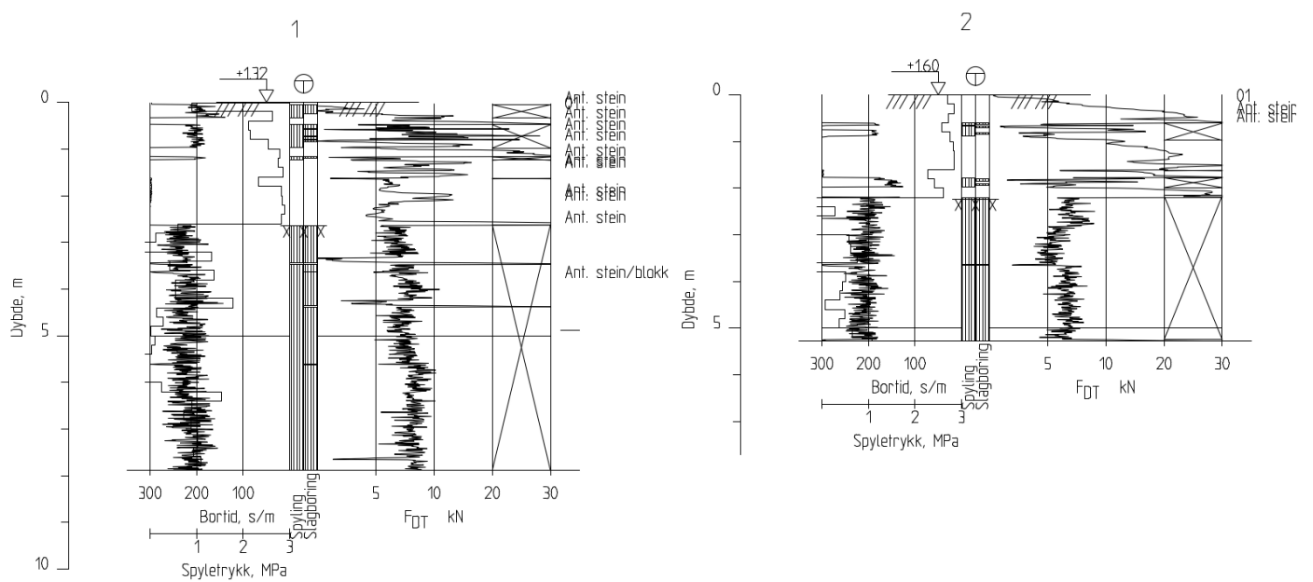
Figur 3-10: Utførte totalsonderinger september 2025.

I forbindelse med foreliggende utredning av områdestabilitet er det utført grunnundersøkelser i september 2025. Grunnundersøkelsene vil bli rapportert i en separat datarapport, men den foreligger ikke enda. Det er utført 3 stk. totalsonderinger boret inn i antatt berg, vist på borplan i Figur 3-9. Utskrift av sonderingene er vist i Figur 3-10 og Figur 3-11. Det ble boret ca. 2,2-3,2 m i løsmasser før antatt berg ble påtruffet. Grunnborer opplyste om at det var en del slepper under boring i antatt berg i borpunkt 1 og 3, og at bergpåvisningen er noe usikker ettersom det også kan være boret i stor stein. Det ble derfor boret lenger enn 3 m inn i antatt berg som er standard for bergpåvisning.

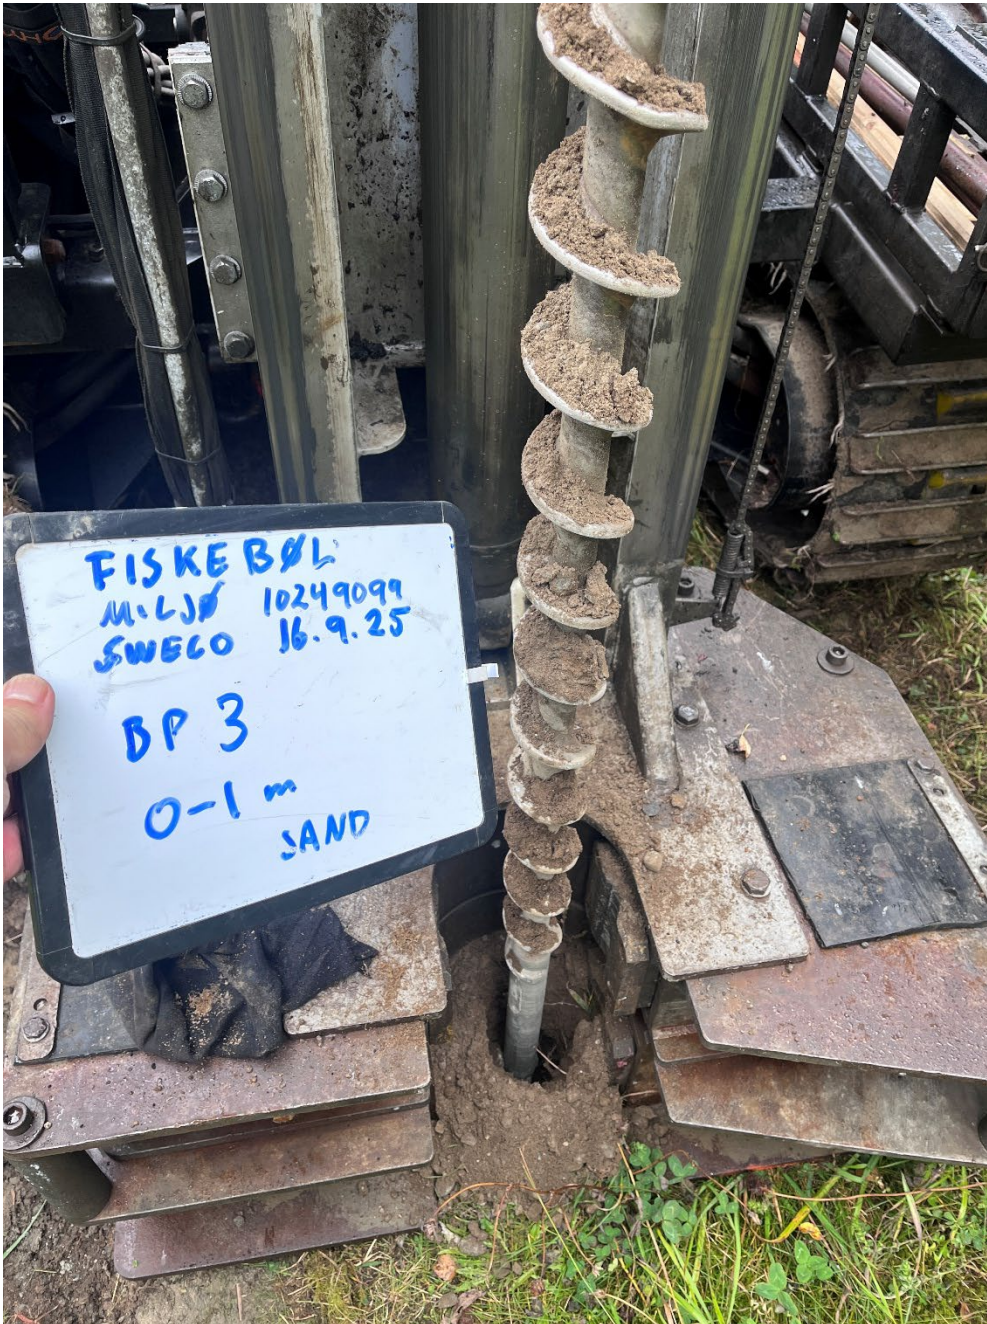
Figur 3-12: Miljøprøve utført i borpunkt 3 fra 0-1 m.

Det er tidligere fylt opp over originalt terreng, og løsmassene består av steinholdige fyllmasser, med noe innslag av original grunn. Figur 3-12 viser utført miljøprøve i borpunkt 3 fra 0-1 m og massene ser ut som sand.
