8804308 Elektrifisering av ferjesamband i Nordland
- Detaljregulering og prosjektering

EFN3V02 Fiskebøl – Ingeniørgeologisk notat bergskjæring

Revisjon: 0

Dato: 31.10.2025

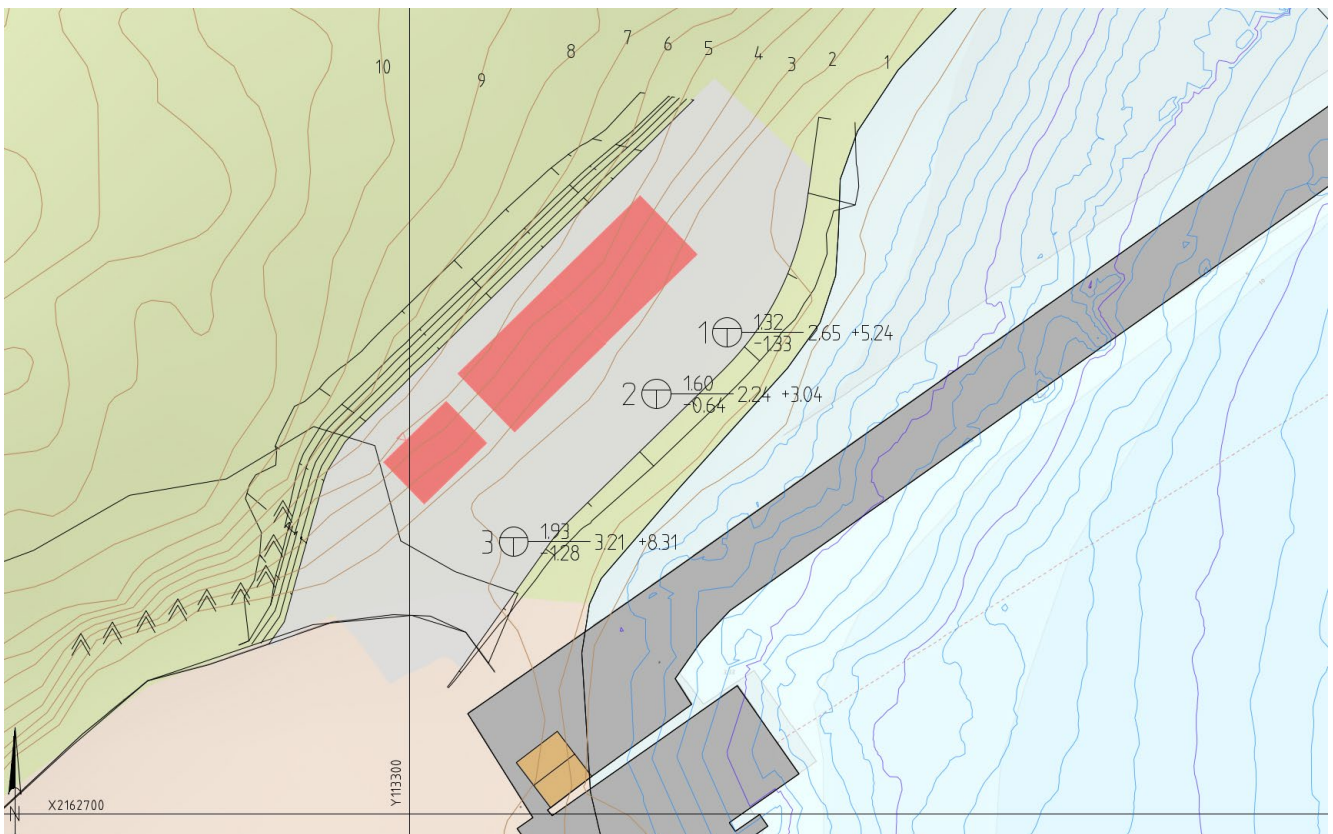
Figur 3-1: Utførte grunnboringer og løsmassetykkelse. Utklipp fra borplan. Skjæringsgeometri for planlagt skjæring på utsnittet er ikke gjeldende.

Det er i denne planfasen utført tre geotekniske grunnboringer i strandsonen ved ferjekaien. Grunnboringene indikerte en løsmassetykkelse på 2,2-3,2 m. Boringene ga ikke indikasjon på kvikkleire eller sprøbruddsmateriale, det vises til *EFN3V01 Fiskebøl - utredning av område stabilitet* [4]. Plassering og løsmassetykkelser er vist i Figur 3-1.

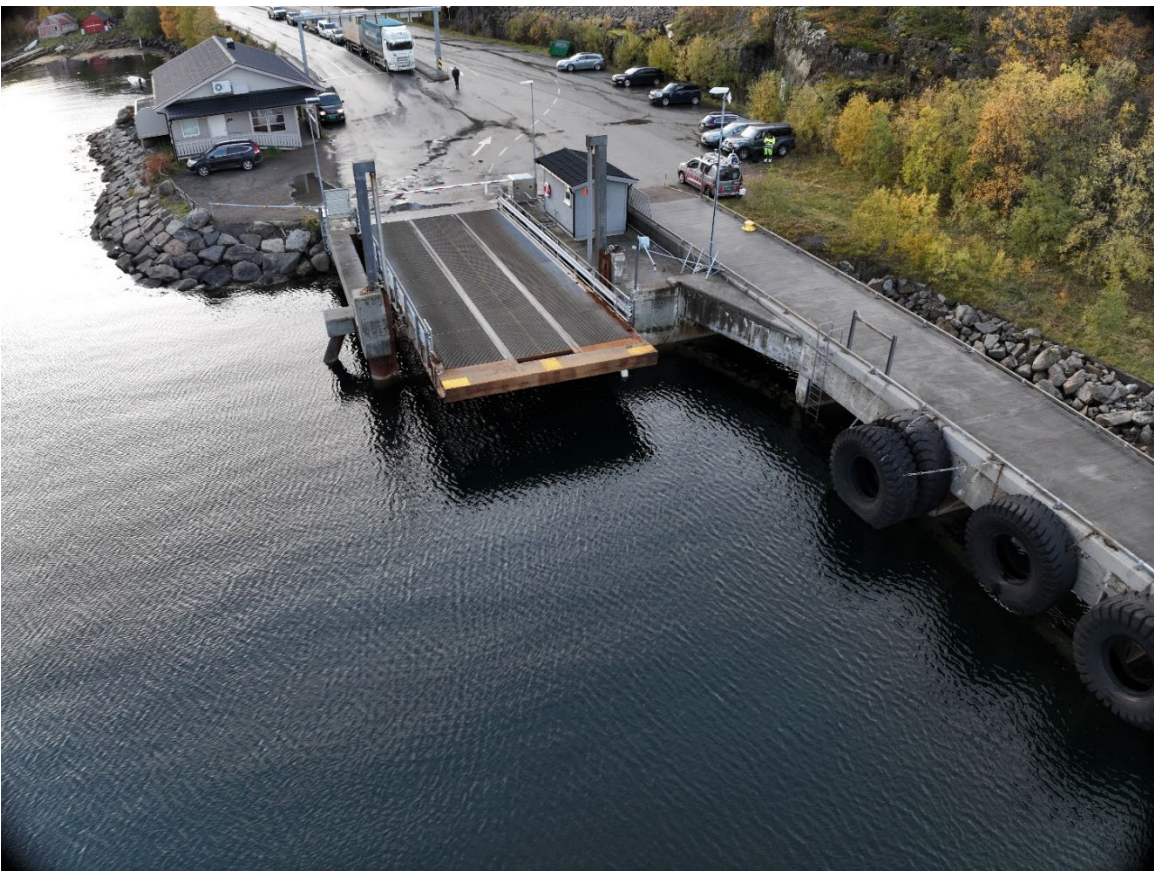
Figur 4-5: Dronefoto tatt mot ferjekai (Orion). Bergskjæringen som skal forlenges og det flate partiet der bygget tenkes etablert vises til høyre og bakerst i bildet.

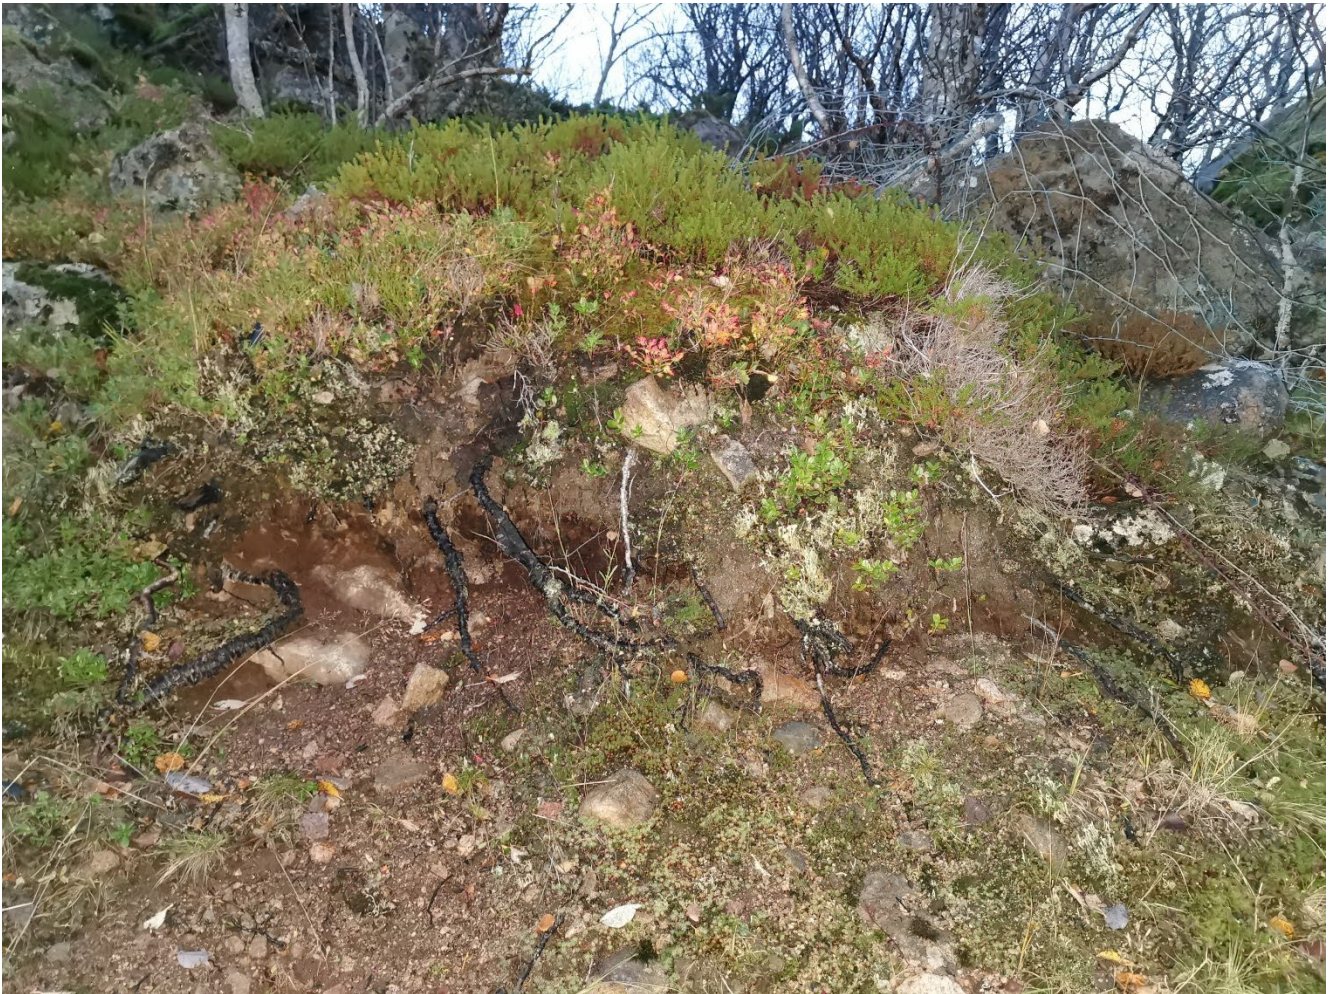
Figur 4-9: Vegetasjonsdekke. Bildet er tatt mot nordvest ca. i "hjørnet" av planlagt skjæring

På befaring ble det observert vegetasjon og blokkmasser i hele området for planlagt ny bergskjæring. Det er færre blokker helt i skråningsfoten mot oppstillingsplassen da terrenget er steilere der. Typisk vegetasjonsdekke nær skråningsfot er gitt i Figur 4-9. Vegetasjonsdekket/løsmassetykkelsen synes i hovedsak tynnere mot nordvest mot den massive eksisterende skjæringsveggen, og økende mot nordøst langs planlagt skjæring. I området ved planlagt bergskjæringstopp og bakenfor skjæringstopp er området dominert av blokkmasser. Dette er vist i Figur 4-10. Det anslås en midlere størrelse på blokkene på 0,5-1,0 m³. Største observerte blokk er i nordøst-enden av planlagt skjæring og anslås til 3 m³, vist i Figur 4-11.

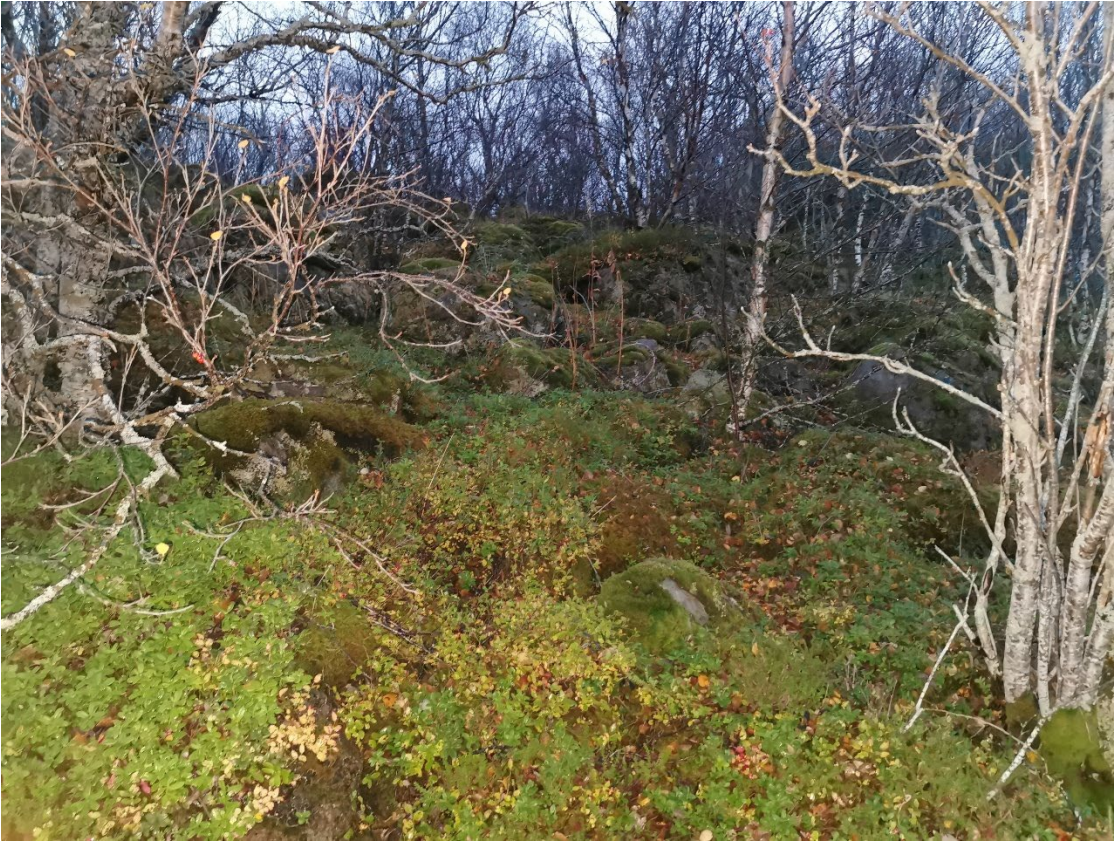
Figur 4-10: Blokkterreng ved planlagt skjæringstopp. Bildet er tatt mot nordøst langs planlagt skjæringstopp.

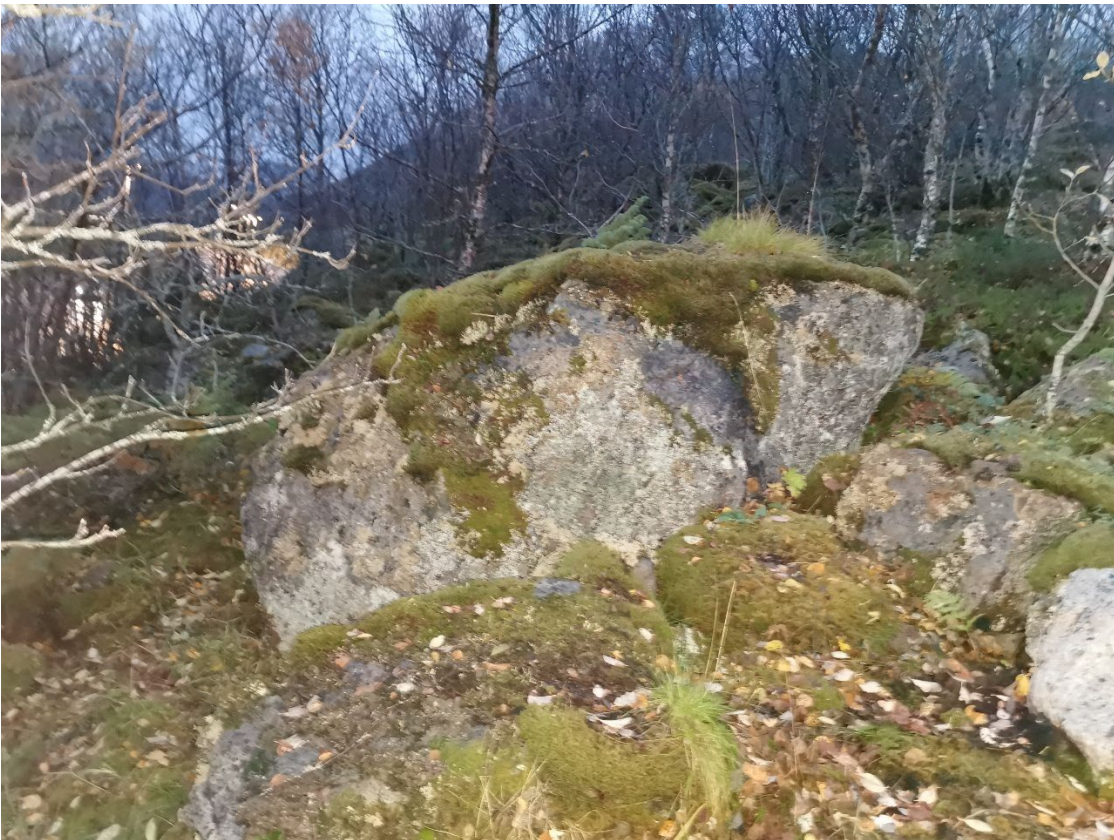
Figur 4-11: Største observerte blokk ved nordøst-enden av planlagt skjæring. Bildet er tatt mot sørvest.

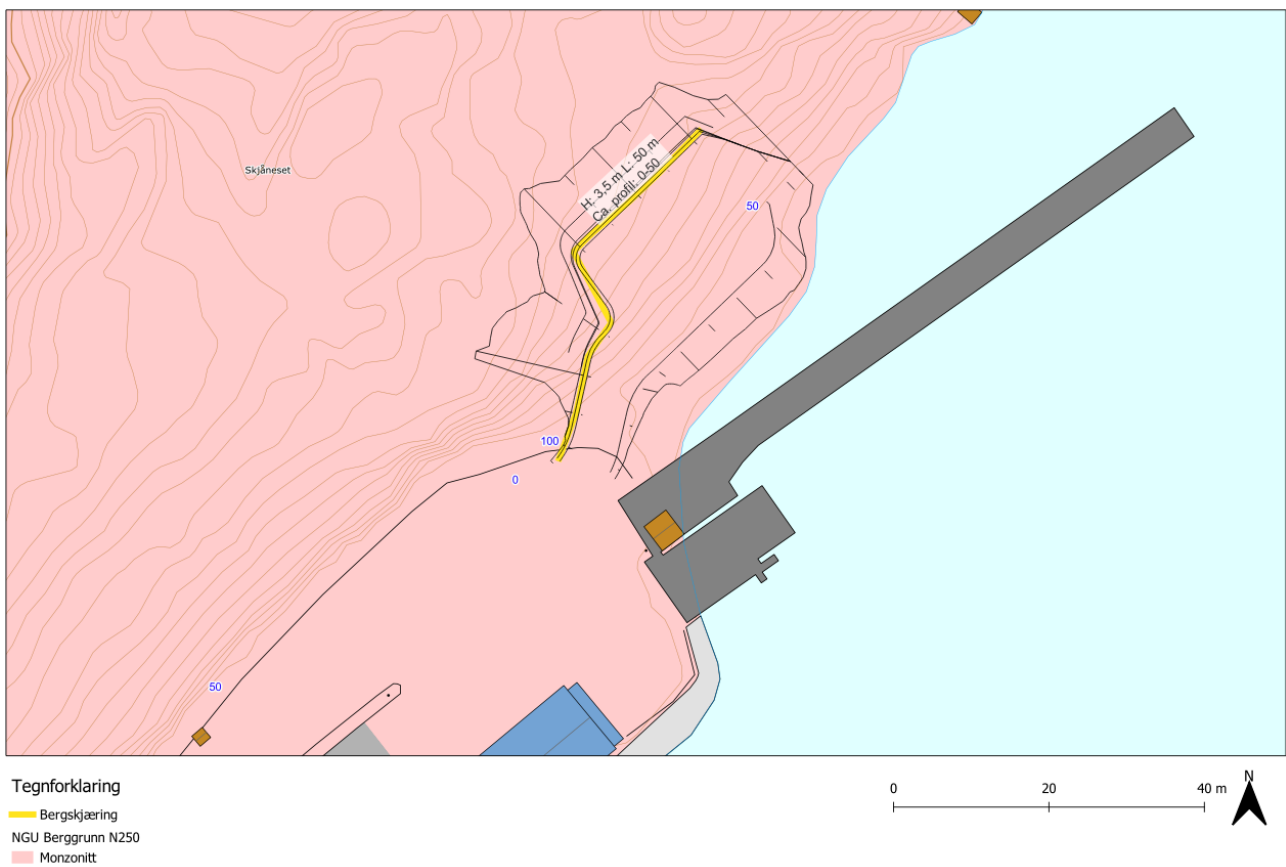
Figur 4-12: Berggrunnskart i tiltaksområdet.

Ifølge NGUs berggrunnskart består bergarten i tiltaksområdet av en finkornet til middelskornet Monzonitt, stedvis deformert til gneis, fra Lofoten-Vesterålskomplekset [5]. Monzonitt er en dypbergart med omtrent like mengder alkalifeltspat (lys rød feltspat) og plagioklas (lys feltspat), samt noe kvarts og nefelin, samt de mørke mineralene pyroksen, amfibol og biotitt (glimmer). Berggrunnskart i tiltaksområdet er vist i Figur 4-12.

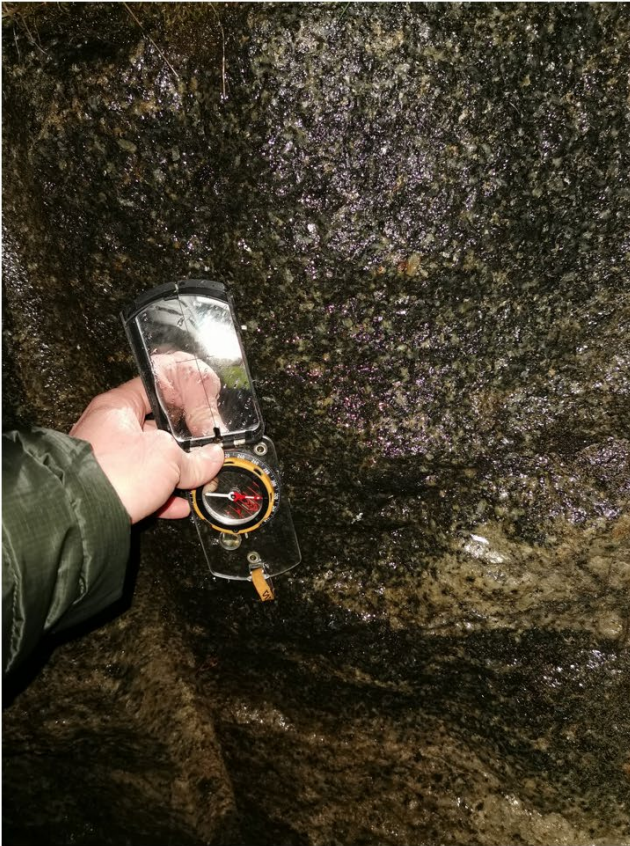
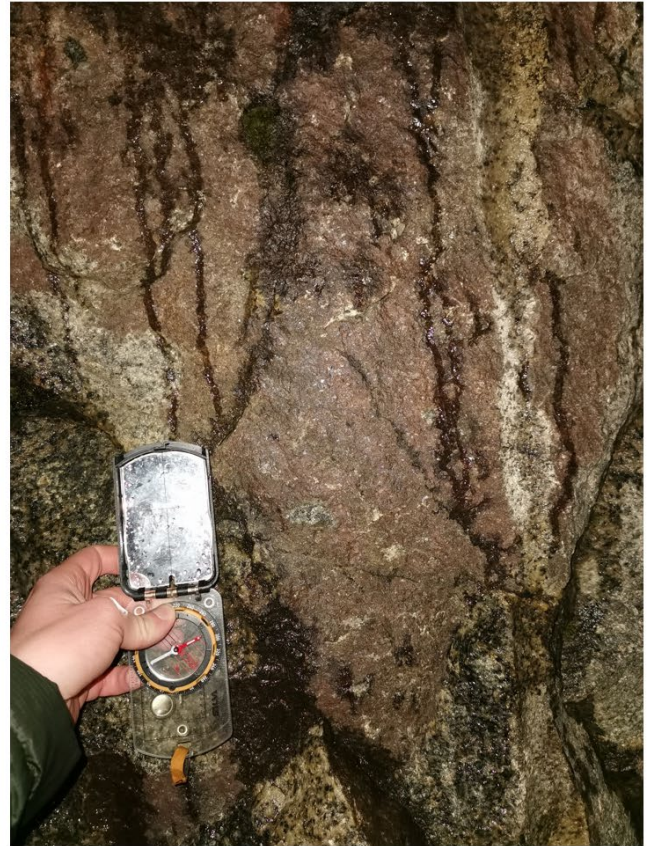
Figur 4-13: Detaljbilde av bergarten observert på befaring.

På befaring er det observert en middels til grovkornig kompetent størkningsbergart i eksisterende bergskjæring sørvest for planlagt ny bergskjæring. Bergmassen var relativt rik på mørke mineraler, samt lys kvarts og feltspat. Rød alkalifeltspat ble i mindre grad observert, men det kan ha blitt visuelt påvirket av at det var mørkt på befaringstidspunktet. Stedvis ble det observert en rødlig finere matriks i bergmassen (Figur 4-13 til høyre), noe som kan tyde på stedvis anrikning av alkalifeltspat. Bilder av bergmassen er vist i Figur 4-13.

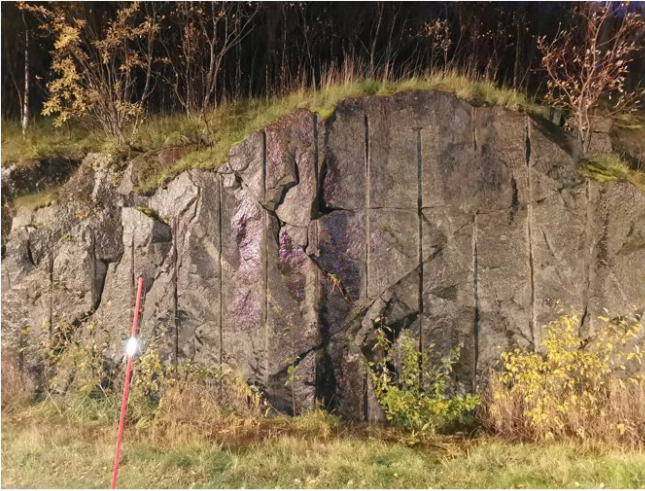
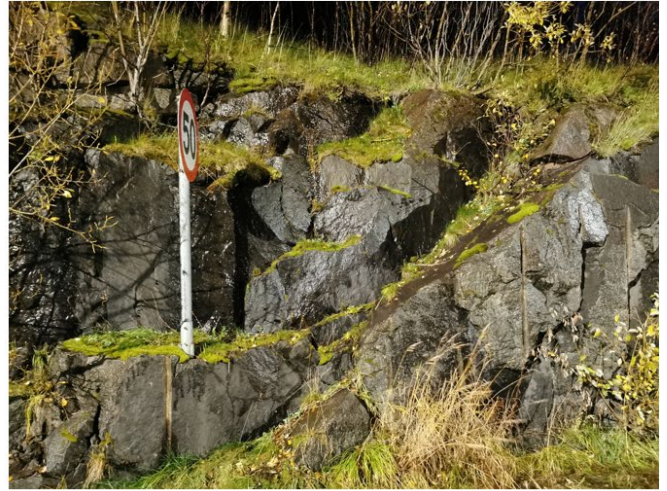
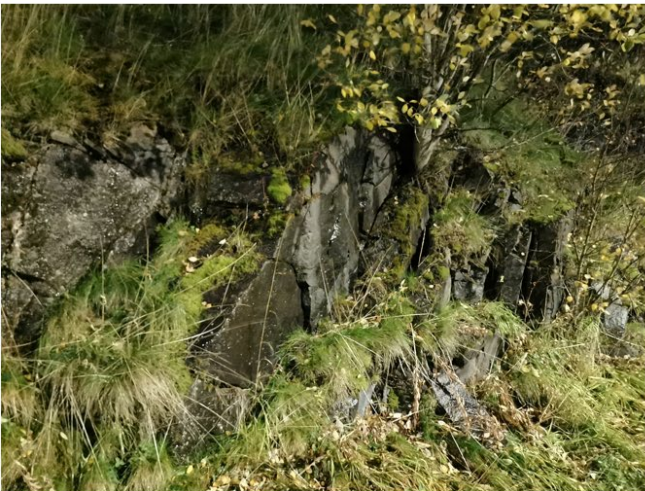
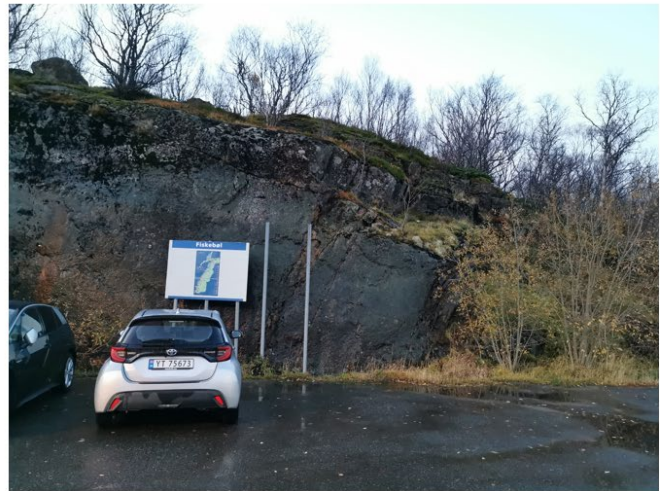
Figur 4-14: Bilder av eksisterende skjæring. Venstre oppe: Massivt berg, synlige og rette borpiper. Høyre oppe: Bergmasse gjennomsluttet av et plan som følger sprekesett S3. Venstre nede: Noe mer oppsprukket parti. Oppsprekking langs S1. Høyre nede: Overgang eksisterende skjæring mot vegetert og blokkig terreng ved planlagt ny bergskjæring.

Bergmassen i eksisterende skjæring er i hovedsak massiv og lite oppsprukket, se Figur 4-14. Det er i hovedsak kartlagt tre sprekkesett i bergmassen, samt noen sprekker som er registrert som tilfeldige. Det er varierende hvor fremtredende foliasjonen er i bergmassen. Det var mørkt på befaringstidspunktet, og dermed vanskelig å se om ett av sprekkesettene stedvis sammenfalt med foliasjonen.

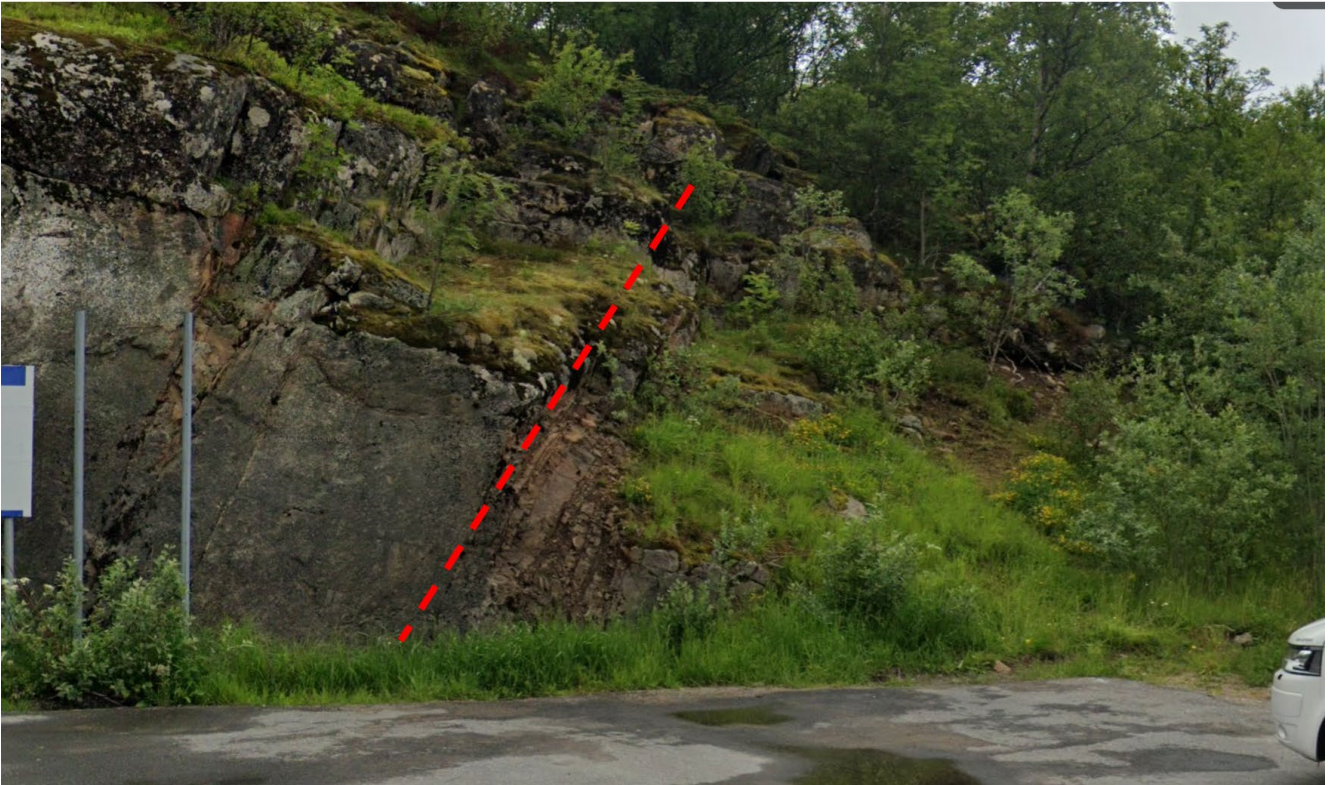
Figur 5-2: Overgang mellom massiv, eksisterende bergskjæring og mulig svakhetssone med mer oppsprukket og forvitret berg. Utklipp fra Google maps [8].

Det var på feltbefaring ikke tilgang til et representativt antall sprekker ved planlagt ny bergskjæring. Dermed kan både sprekkorienteringer og sprekkarakteristikk avvike fra den kartlagte eksisterende bergskjæringen. Terrengformen og mangelen på bergblotninger ved planlagt ny skjæring kan indikere at det går en svakhetszone her, se Figur 5-2. Det vurderes sannsynlig at øvre del av bergmassen under løsmassedekket og blokkmassene består av mer avløst og forvitret dagberg enn det som er observert i eksisterende skjæring.
