8804308 Elektrifisering av ferjesamband i Nordland  
- Detaljregulering og prosjektering

**EFN3X05 Fiskebøl – Kartlegging av naturmangfold**

Revisjon: 2  
Dato: 18.12.2025

Prosjektnr AAJ-VN: 12801-4

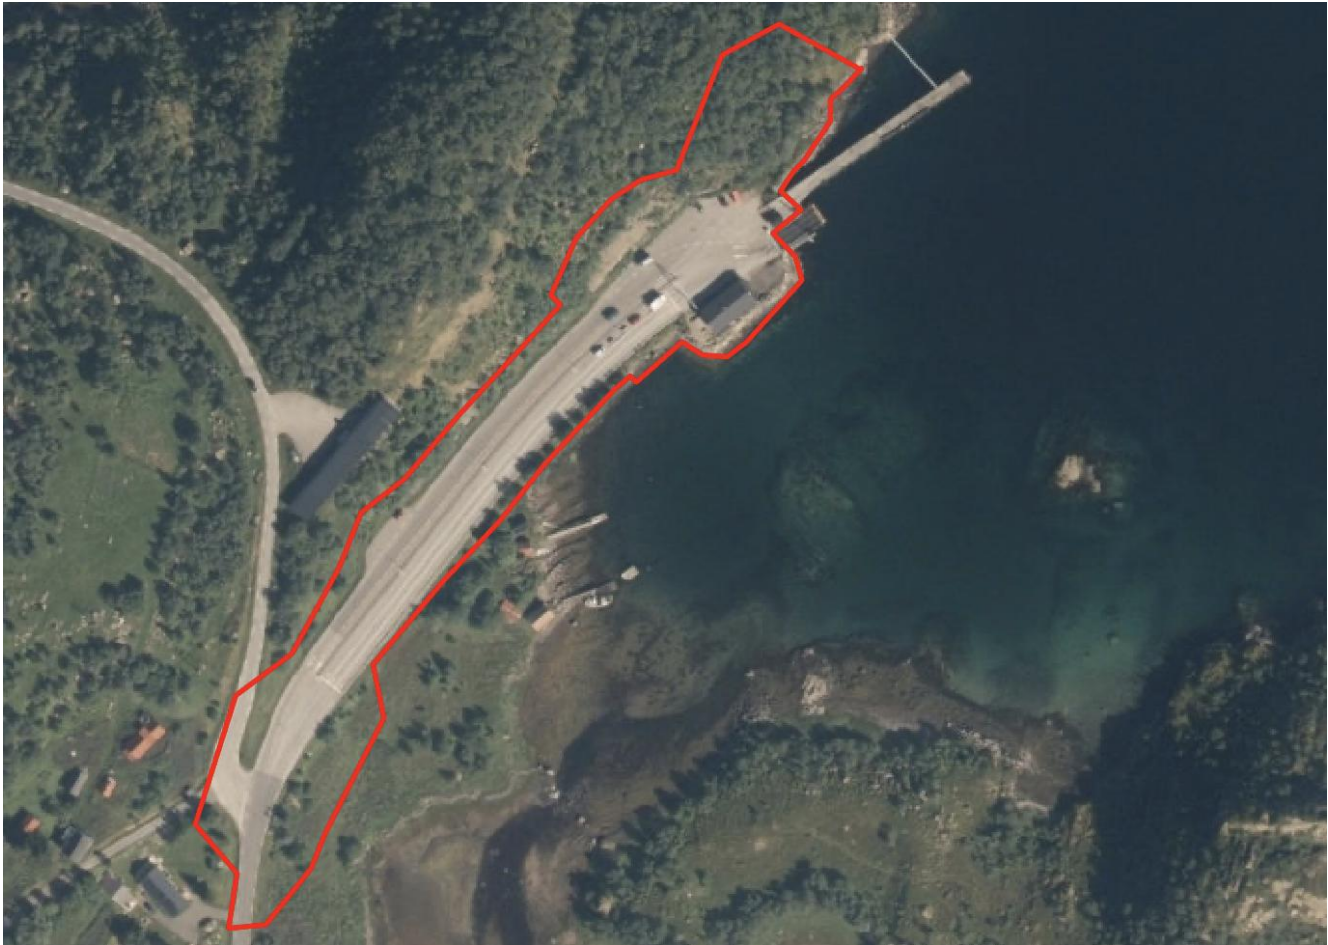
Tiltaksområdet ved Fiskebøl er preget av vei, kaier og infrastruktur. Det inngår noe veiskjæring med boreal hei og engbjørkeskog mot nord. Strandsonen består av fyllinger, litt nakent berg og steinstrand.

Figur 3. Flyfoto som viser dagens situasjon med avgrensning av kartleggingsområdet for området- Fiskebøl. Hentet fra NiN-web den 08.08.2025

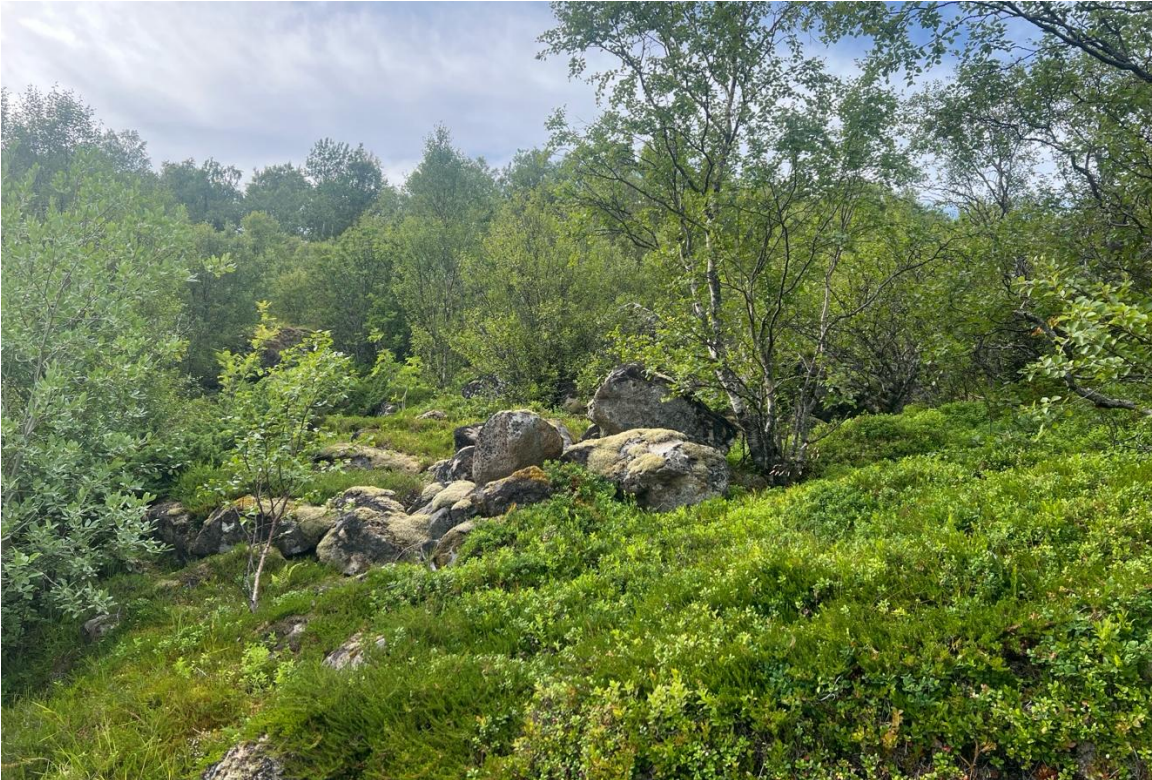
Det ble avgrenset to naturtypelokaliteter innenfor området. Dette var 1. boreal hei (figur 5 og 6) som ikke beites i dag, og gror igjen med ung bjørk og er i tidlig gjenvekstsuksisjon. Lokaliteten har dårlig tilstand. Området er lite, men fortsetter nordover utover tiltaksavgrensingen. Det ble ikke registrert noen rødlistearter og skåren for naturmangfold er liten. Samlet er kvaliteten lav for lokaliteten. Den andre lokaliteten er en naturbeitemark som ikke er i bruk (beites) og er i brakkleggingsfase. Dette gir dårlig tilstand. Arealet er lite og naturmangfoldet er lite. Området strekker seg utover prosjektavgrensingen.

Figur 6. Boreal hei ovenfor skjæring-skråning med engbjørkeskog. Foto: Gunnar Kristiansen.

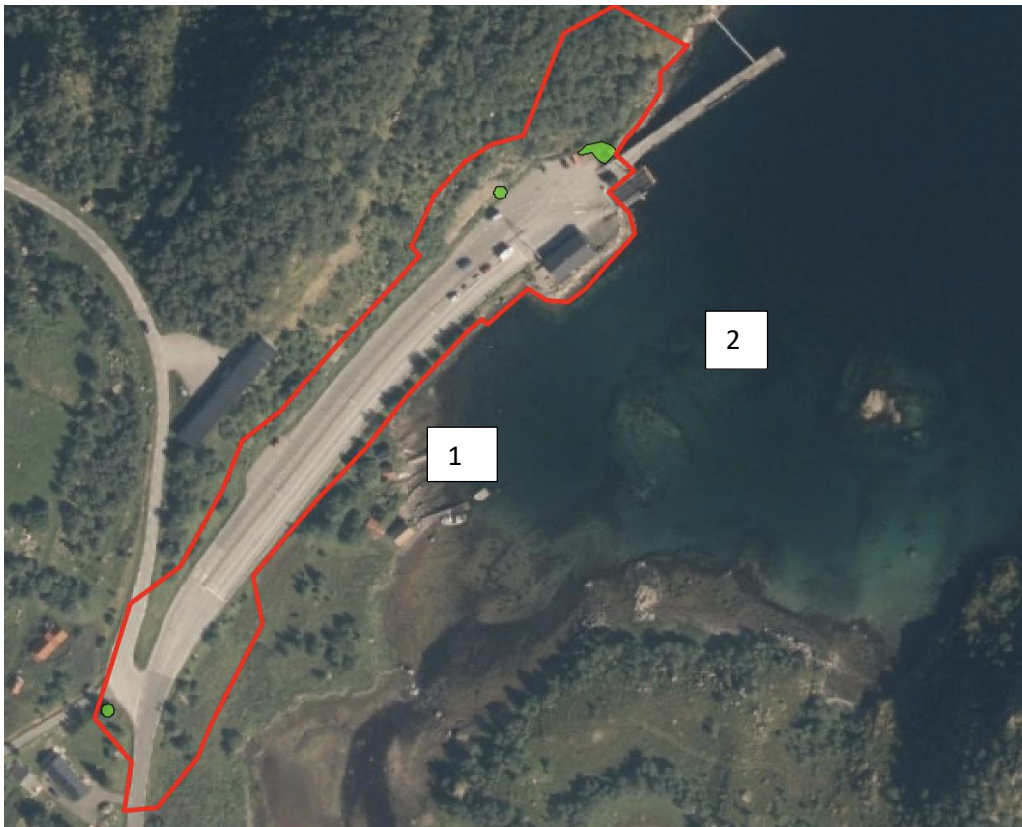
Figur 7. Avgrensning av funksjonsområdet (2) og forekomsten av platanlønn (1) og sitkagran (3).

Artskart viser ingen funn fra området fra tidligere. Det ble registrert et individ av platanlønn i området (se figur 7). Arten er svært invasiv med svært høy risiko, og er ikke vanlig spredt i regionen. Planten og rotsystemet bør fjernes/sikres ved massehåndtering i området (ca 0,5x0,5x0,5m rundt planten). Det er også registrert en større sitkagran nordvest i området som sto innenfor en hage (men forekom innenfor kanten/avgrensingen av planområdet).

- For å avbøte og/eller kompensere for mulige miljøskader anbefaler vi at arealene for eventuell utfyllingen mot sjø og mot skogen og heia mot nordvest strammes mest mulig inn.
- Det anbefales å bruke fagpersonell for å vurdere etablering/ivaretagelse av kantsoner/bufferoner (mot sjø blant annet), og mulig reetablering av trær eller bevaring av trær og andre habitater.
- Ved nedbygging av det artsrike veikante-området ved fergekaia anbefales det revegetering med bruk av lite humøse toppmasser og vurdering av mulig tilsåing-etablering av blomstereng.
- En bør vurdere å fjerne registrert forekomst av platanlønn (SE) ) med tilhørende jordsmonn (0,5 x 0,5 x 0,5 m), for å hindre fremtidig spredning.

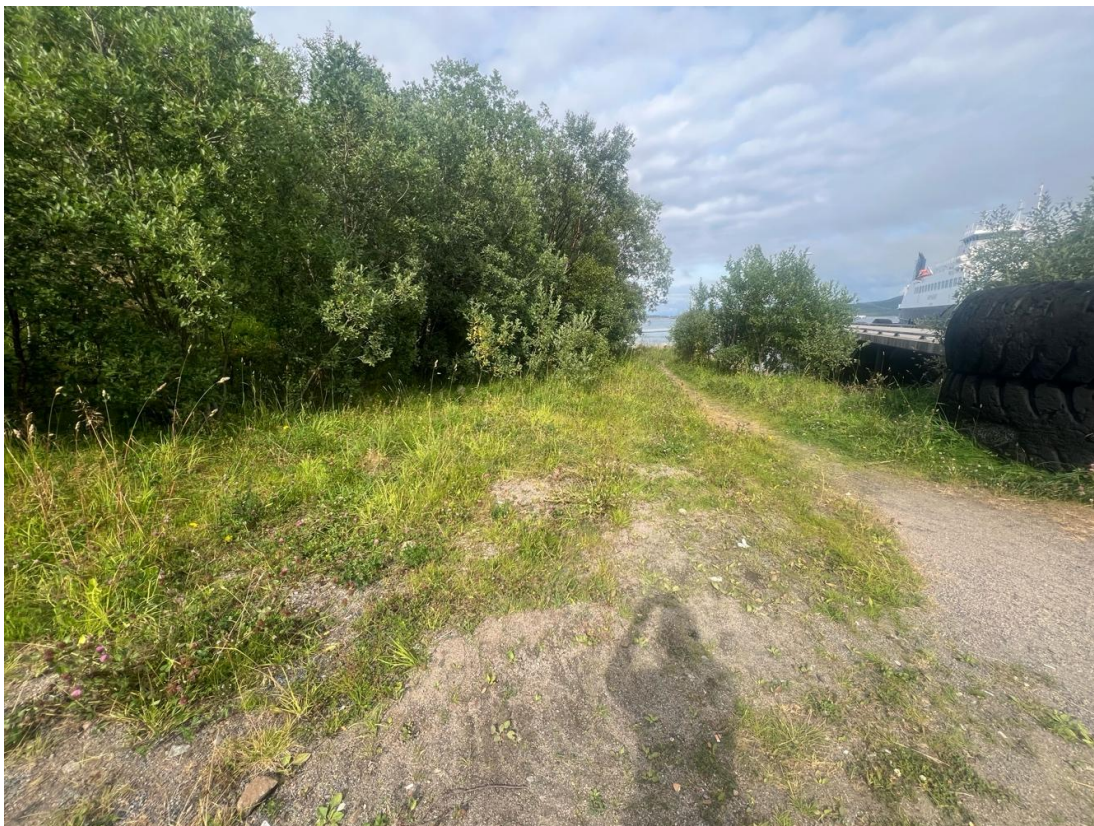
I det aktuelle tiltaksområdet er det også avgrenset et lite lokalt viktig funksjonsområde med artsrik veikant (se tabell 2 og figur 6). Vanlige arter var rødkløver, øyentrøst, følblom, tiriltunge, hundegras, engreverumpe, småengkall, løvetann, ryllik, blåklokke og hvitkløver. Bakenfor området var det oppslag av ung selje med arter som gulskolm, skogstorkenebb og blåklokke.

Figur 8. Lite område med engarter -artsrik veikant. Foto: Gunnar Kristiansen.

Det anbefales å stramme inn inngrepene mest mulig mot skjæringen - området mot nordvest og mot sørøst,- nedenfor veien. Ved nedbygging av artsrike veikanter - området ved fergekaia, anbefales det revegetering med bruk av lite humøse toppmasser, og vurdering av mulig tilsåing - etablering av blomstereng.
