RAPPORT 32/21

NATURFAREKARTLEGGING – HADSEL KOMMUNE

HADSEL KOMMUNE

OKTOBER 2021

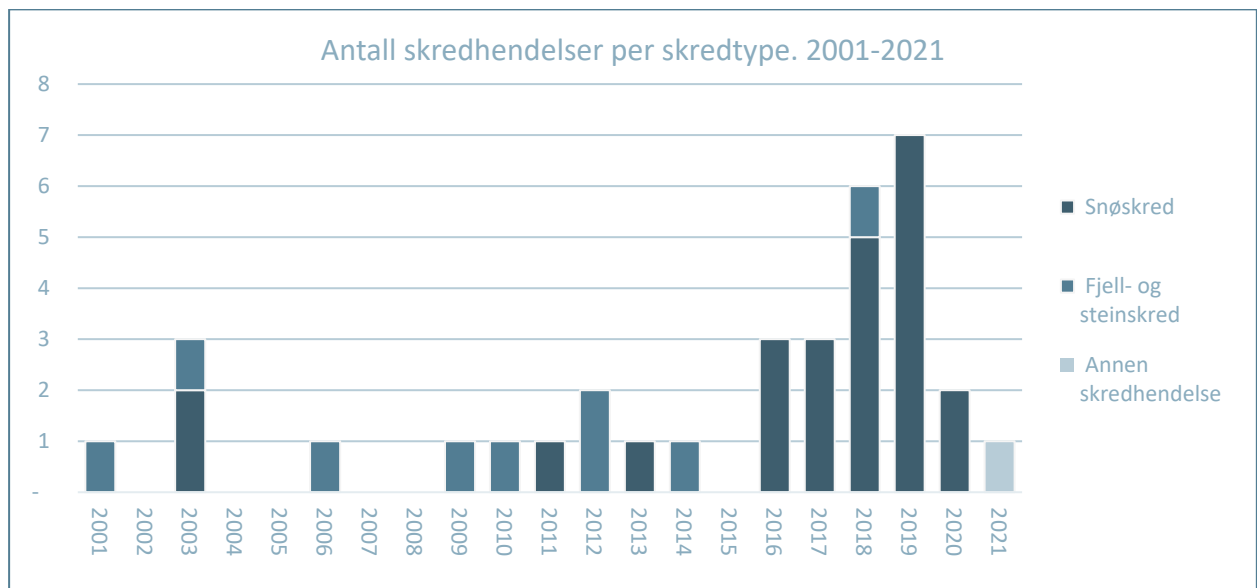
Figur 1 Antall skredhendelser i Hadsel kommune – 2001-2021. Fordelt per skredtype

Figuren viser at skredhendelser i kommunen i stor grad er snøskred. Samlet sett er det registrert 24 snøskred i perioden, fordelt på 15 flaksnøskred, 3 sørpeskred, 1 løssnøskred og 5 annet snøskred. Til sammen er det registrert 9 fjell- og steinskred i perioden, hvorav 6 er steinsprang og 3 er steinskred.

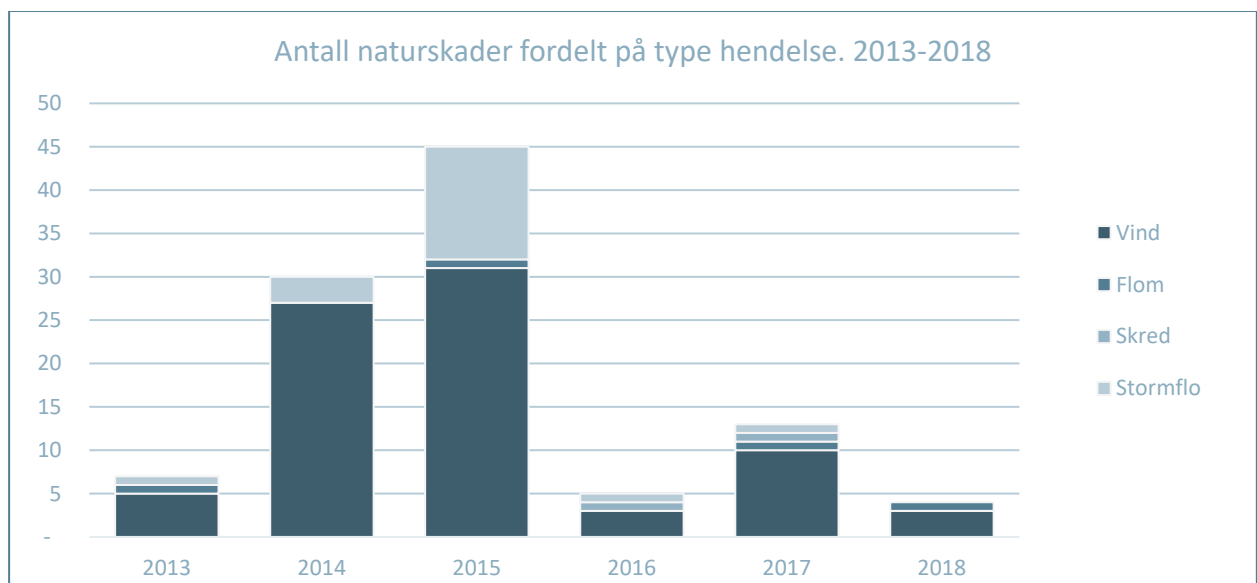
Figur 3 Antall naturskader i Hadsel kommune – 2013-2018. Fordelt på type hendelse

Figuren under viser antall naturskader i Hadsel kommune fra 2013 til 2018, fordelt på type hendelse.

Figuren viser at naturskader knyttet til vind har den største forekomsten, etterfulgt av stormflo.

Når det gjelder naturskader og erstatninger knyttet til dette, var de fleste utbetalingene knyttet til vindrelaterte hendelser, dernest knyttet til stormflo. Det har vært små utbetalinger knyttet til skred og flom.

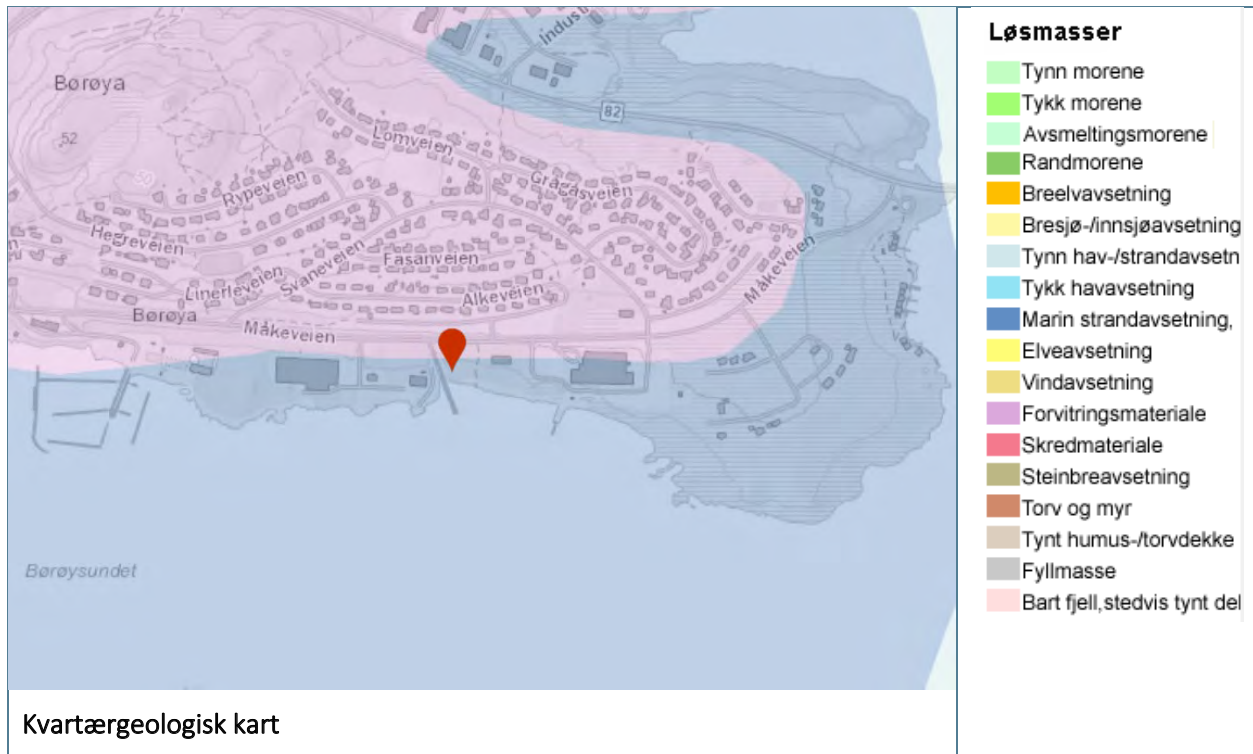
Figuren under viser et utsnitt av kvartærgeologisk kart for det aktuelle området. Kartet indikerer at løsmassene i øvre lag hovedsakelig består av tynn hav/strandavsetning og bart fjell. Dette er løsmasser som er avsatt på bunnen av stillestående ferskvann. Løsmasser består av kornstørrelser som varierer fra finsand til leire.

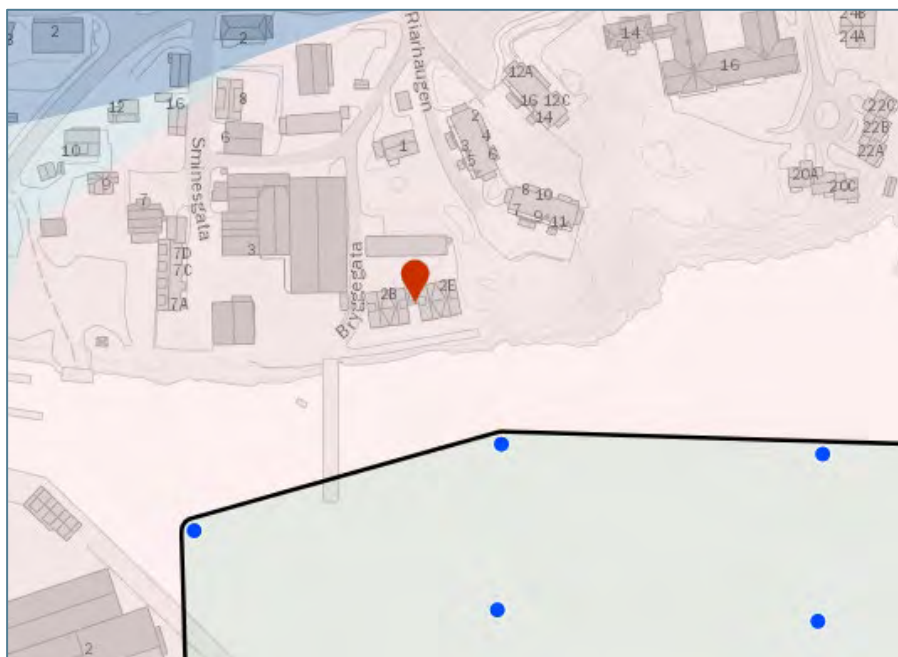
Borepunkter i nærheten av tiltaksområdet

Blå punkter under i figur 3 viser hvor det tidligere er utført feltundersøkelser. Boring indikerer 2-3m til fjell og løsmasser bestående av sand og grus i toppen. Merk at dette kun er vurderinger ut ifra boreprofil.
