## **Hadsel kommune Kommuneplanens arealdel 2025-2037**

Risiko- og sårbarhetsanalyse (ROS)

*Vedtatt av kommunestyret 23/10-2025 i sak 77/25*

# NATURFAREKARTLEGGING – HADSEL KOMMUNE

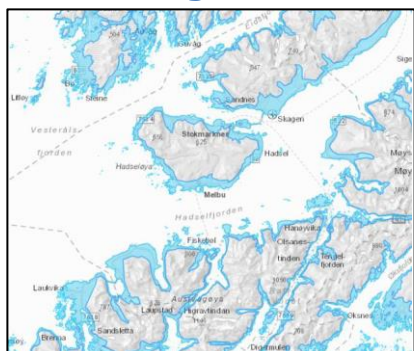
Kilde: NVEs kvikkleirekart

*Marin grense* angir det høyeste nivået som havet nådde etter siste istid. Det er viktig å kjenne til den marine grensen fordi den angir det høyest mulige nivået for løsmasser som opprinnelig er avsatt i hav og fjord.

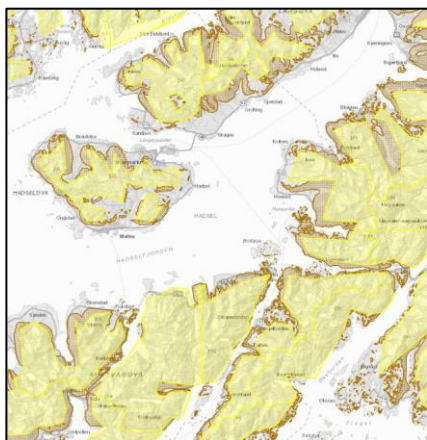
Kilde: NVEs snø- og steinsprangkart

NVE sitt aktsomhetskart for snøskred og steinsprang viser aktsomhetsområder samlet for de to skredtypene. Det er som regel snøskredfaren som er dimensjonerende for utstrekningen av aktsomhetsområdene, fordi det er snøskred som normalt har størst rekkevidde. Dataene er samlet ved hjelp av manuell kartanalyse og feltbefaringer av skredkyndige. Beregning av skred-utløp er basert på empirisk modell.

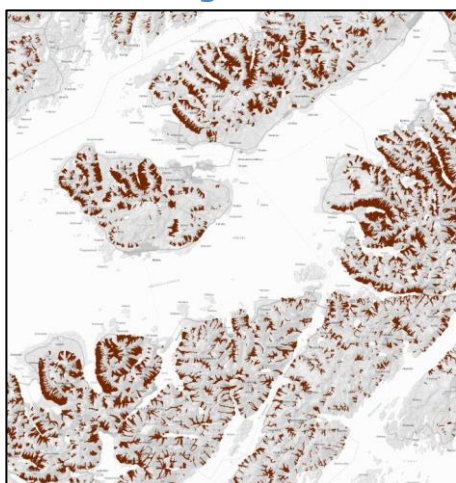
Kilde: NVEs jord- og flomskredkart

Kartet til NVE for aktsomhetsområder for jord- og flomskred viser potensielt utsatte områder for jord- og flomskred på oversiktsnivå.

Her skal vi legge merke til at slike områder i all hovedsak befinner seg dalførene, i/ved vassdragene og nedslagsfeltene (nedbør) for disse.

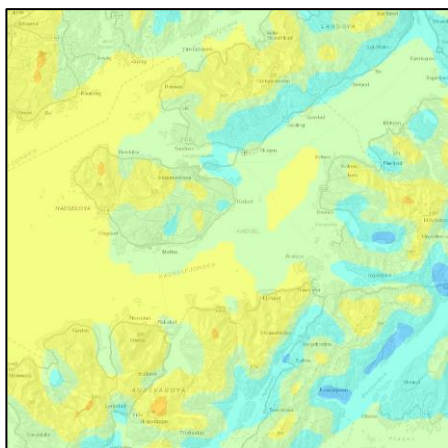
Kilde: NVEs vindressurskart

Kystområdene i Norge er vindutsatt og ved bygging må en ta hensyn til de lokale vindforholdene.

Kartet til venstre er fra NVE og viser vindressurser i Hadsel i forbindelse med potensielle fremtidige vindkraftanlegg. Kartet viser dermed også hvor det er mest vind. Dess varmere farge, dess mer vind. Det gjøres oppmerksom på lokale forhold hva angår vind. I slike tilfeller kan vindforholdene avvike mer eller mindre fra kartet til venstre.

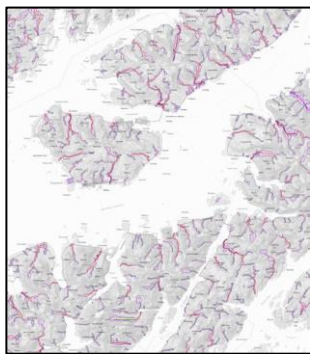
Kilde: NVEs aktsomhetskart for flom

Aktsomhetsområder for flom i kommunen er illustrert i NVE sine temakart. Med klimaendringene, varmere og våtere klima, kan hyppigheten på flom episoder øke i forhold til det man har vært vant til hittil.

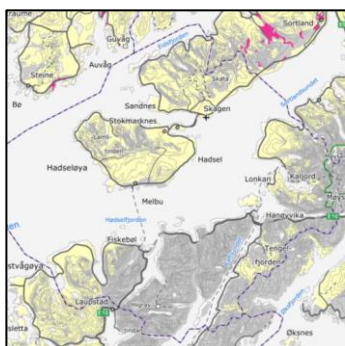
kilde: NGUs  
aktsomhetskart for radon

Radon i inneluft øker risikoen for lungekreft. Risiko-økningen bestemmes av hvor lang tid man utsettes for radon og av hvor høyt radonnivået er. I skoler, barnehager og utleieboliger, som er omfattet av *strålevernforskriften*<sup>3</sup>, stilles det bindende krav til radonnivåene. Når det gjelder andre bygninger, anbefaler Statens strålevern at de skal ha så lave radonnivåer som praktisk mulig og innenfor anbefalte grenseverdier. Krav til sikring mot radongass følger av § 13-5 i teknisk forskrift, TEK17 og derfor er det ikke stilt konkrete krav om dette i arealdelen. For Hadsel sitt vedkommende ligger radonfaren fra moderat til lav (se gul farge i kart til venstre). Det er en del areal som ikke er kartlagt (se grå farge i kart til venstre)

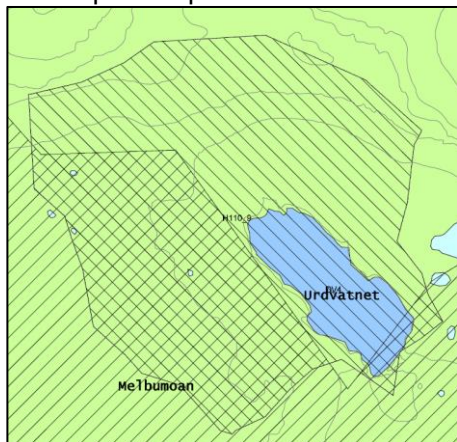
Eksempel fra planen:

Drikkevannskildene og nedslagsfeltene for disse er markert i plankartet til arealdelen med egne formålssoner for drikkevann, og hensynssoner for nedbørsfelt drikkevann.

Det er tatt med samtlige kommunale anlegg, og en god del private.

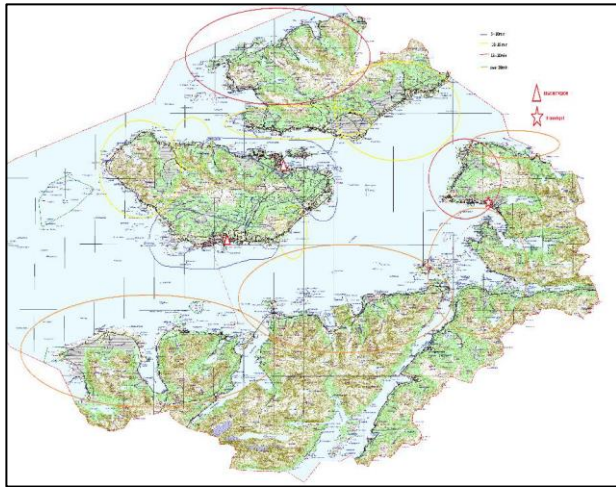
Hadsel brann- og redning har utarbeidet en oversikt over utrykningstiden for sin virksomhet:

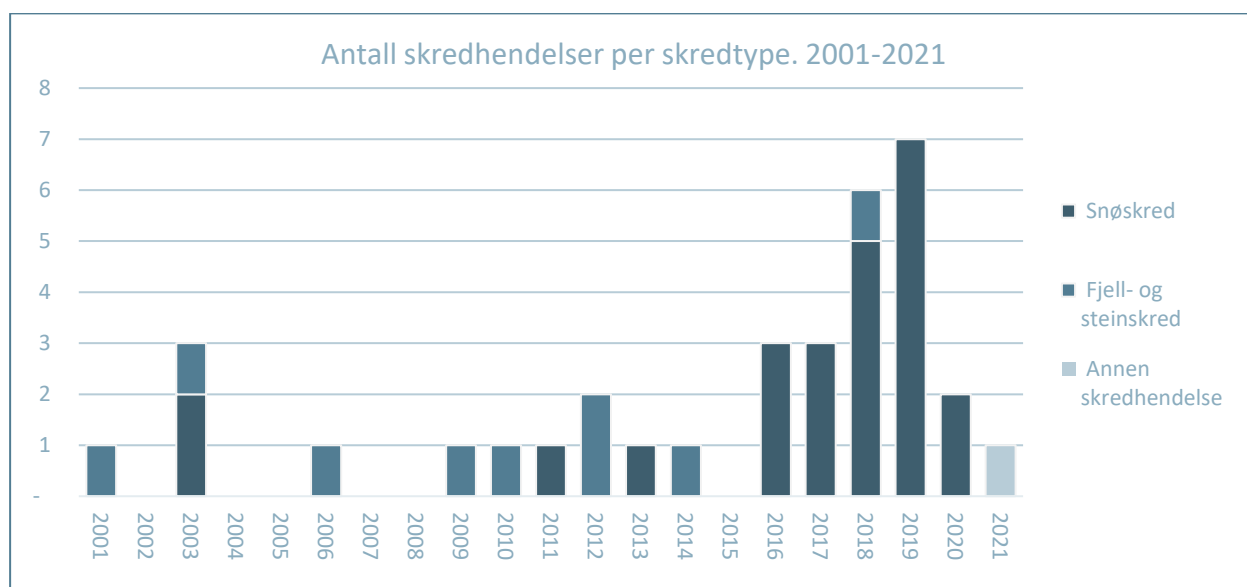
**Figur 1** Antall skredhendelser i Hadsel kommune – 2001-2021. Fordelt per skredtype

Figuren viser at skredhendelser i kommunen i stor grad er snøskred. Samlet sett er det registrert 24 snøskred i perioden, fordelt på 15 flaksnøskred, 3 sørpeskred, 1 løssnøskred og 5 annet snøskred. Til sammen er det registrert 9 fjell- og steinscred i perioden, hvorav 6 er steinsprang og 3 er steinscred.

| FIGUR 2 ANTALL SKREDHENDELSER OG SKADER SOM FØLGE AV SKRED I HADSEL KOMMUNE – 2001-2021.FORDELT PÅ SKREDTYPE. * I FIGUREN: SKADER PÅ BANE, FREMKOMSTMIDDEL, BYGNINGER, SKOGBRUK/JORDBRUK/BUFE OG PERSONER SKADET ELLER DREPT..... | 7 |

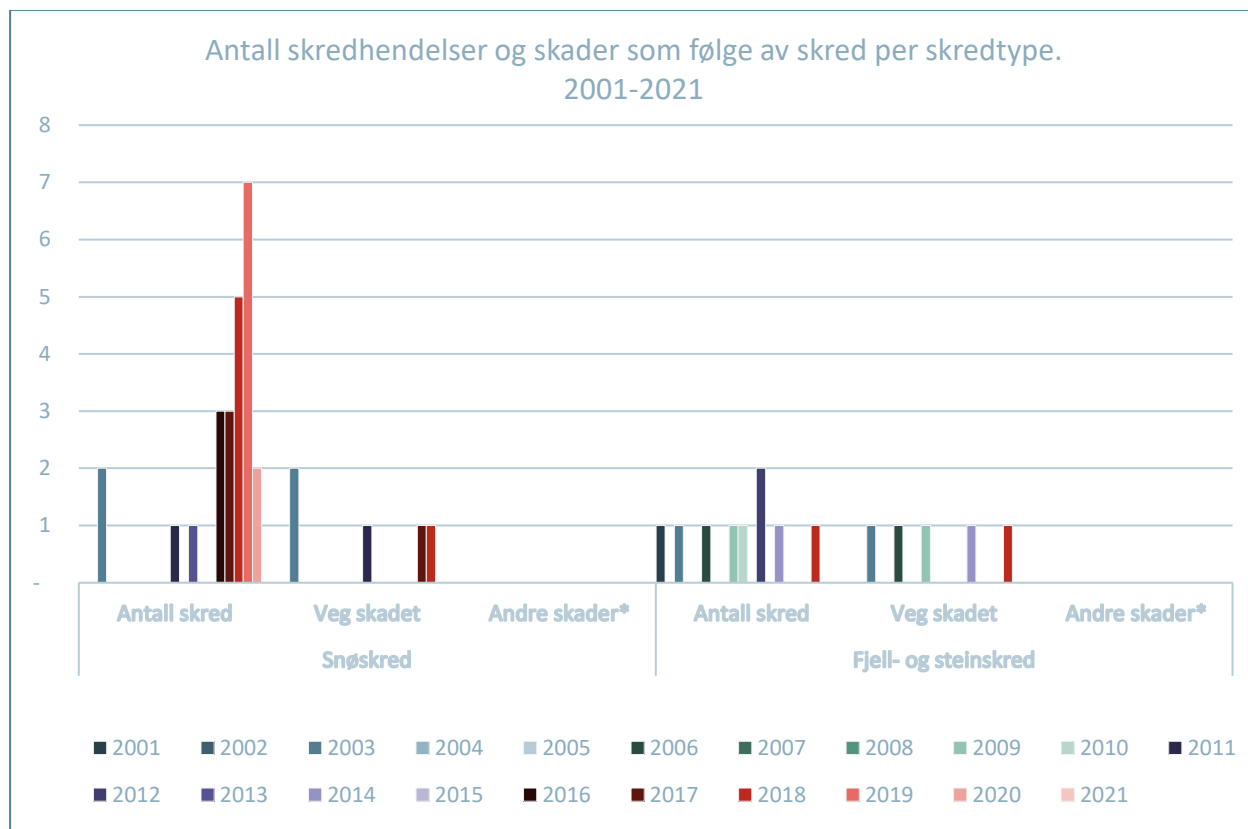
**Figur 2** Antall skredhendelser og skader som følge av skred i Hadsel kommune – 2001-2021. Fordelt på skredtype.  
\* i figuren: Skader på bane, fremkomstmiddel, bygninger, skogbruk/jordbruk/bufo og personer skadet eller drept.

Figuren under viser antall skredhendelser i Hadsel kommune fra 2001 til og med hittil i 2021, samt skader som følger av skredhendelser. Disse er fordelt på skredtype. Skadene er fordelt på skader på veg og andre skader, hvor sistnevnte inkluderer skader på bane, fremkomstmiddel, bygninger, skogbruk/jordbruk/bufe og personer skadet eller drept.

Dataene er hentet fra DSBs Kunnskapsbanken, som igjen har hentet og sammenstilt data fra Norges vassdrags- og energidirektorats (NVE) skreddatabase.

Figuren viser at skader knyttet til skredhendelser i kommunen i perioden utelukkende er knyttet til skader på veg. Videre er det gjennomgående en større andel skader knyttet til fjell- og steinskred enn for snøskred. Samlet sett er det registrert 24 snøskred i perioden, hvorav 4 resulterte i skader på veg. Det er registrert 9 fjell- og steinskred i perioden, hvorav 5 resulterte i skader på veg.

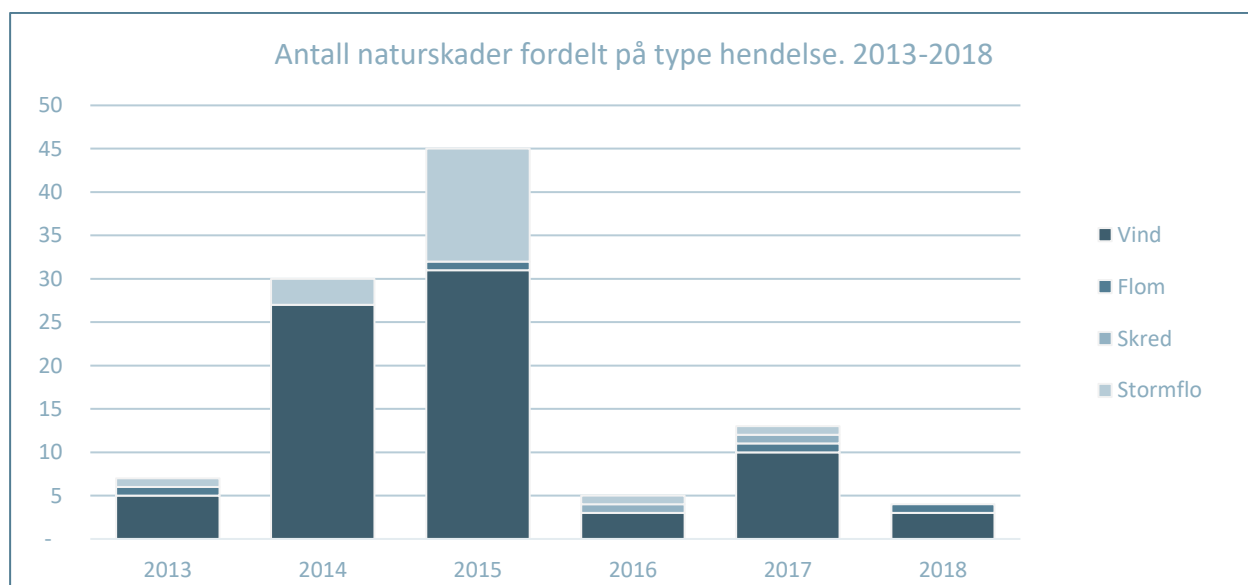
**Figur 3** Antall naturskader i Hadsel kommune – 2013-2018. Fordelt på type hendelse

Figuren under viser antall naturskader i Hadsel kommune fra 2013 til 2018, fordelt på type hendelse.

Dataene er hentet fra DSBs Kunnskapsbanken, som igjen er basert på 10 forsikringsselskaps rapportering av naturskader og erstatningsbeløp knyttet til inntrufne og meldte skader.

Figuren viser at naturskader knyttet til vind har den største forekomsten, etterfulgt av stormflo.

| FIGUR 3 ANTALL NATURSKADER I HADSEL KOMMUNE – 2013-2018.FORDELT PÅ TYPE HENDELSE..... | 7 |

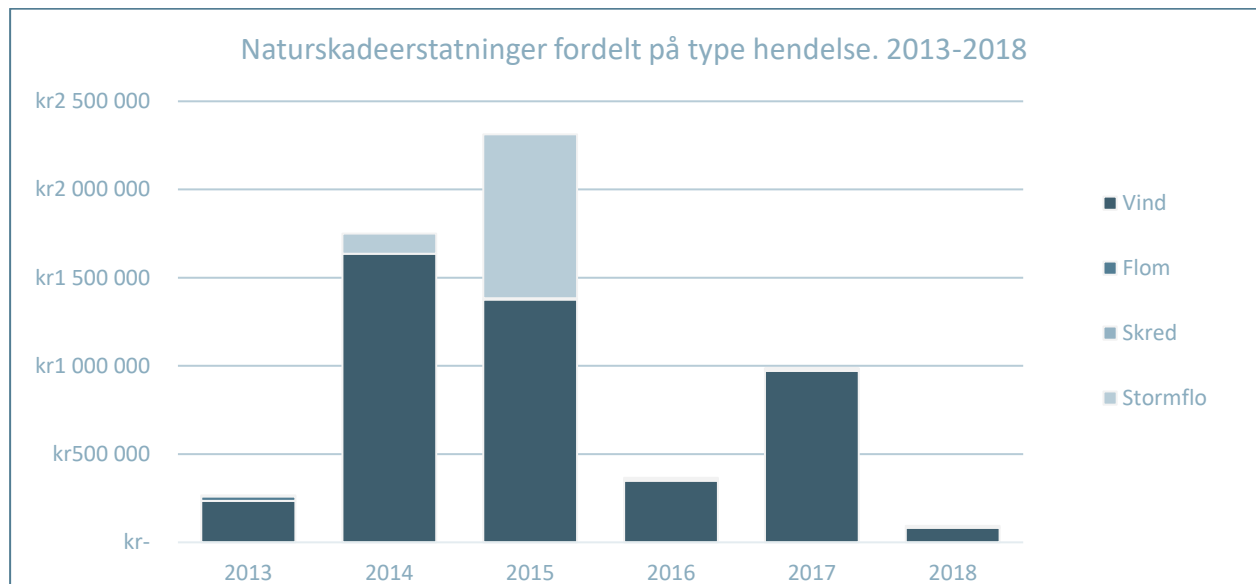
**Figur 4** Naturskadeerstatninger i Hadsel kommune – 2013-2018. Fordelt på type hendelse

Figuren under viser naturskadeerstatninger i Hadsel kommune fra 2013 til 2018, fordelt på type hendelse. Figuren viser at det er knyttet størst naturskadeerstatninger til hendelser med vind, etterfulgt av hendelser med stormflo.

| FIGUR 4 NATURSKADEERSTATNINGER I HADSEL KOMMUNE – 2013-2018.FORDELT PÅ TYPE HENDELSE ..... | 8 |

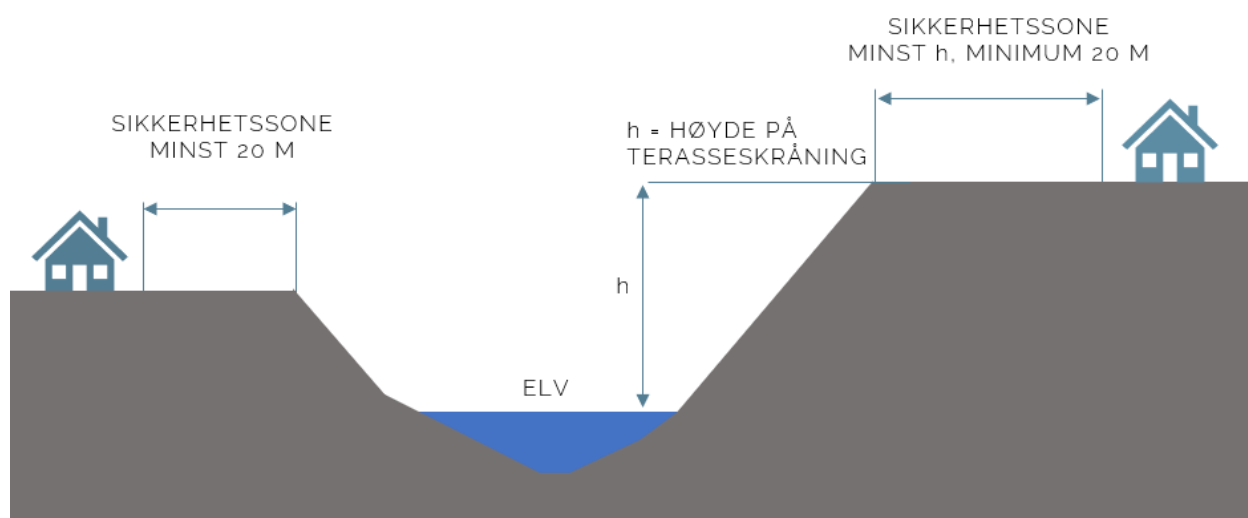
Figur 9 Illustrasjon av sikkerhetssone for erosjon

I TEK17s § 7-2 fjerde ledd, heter det at «Byggverk skal plasseres eller sikres slik at det ikke oppstår skade ved erosjon».

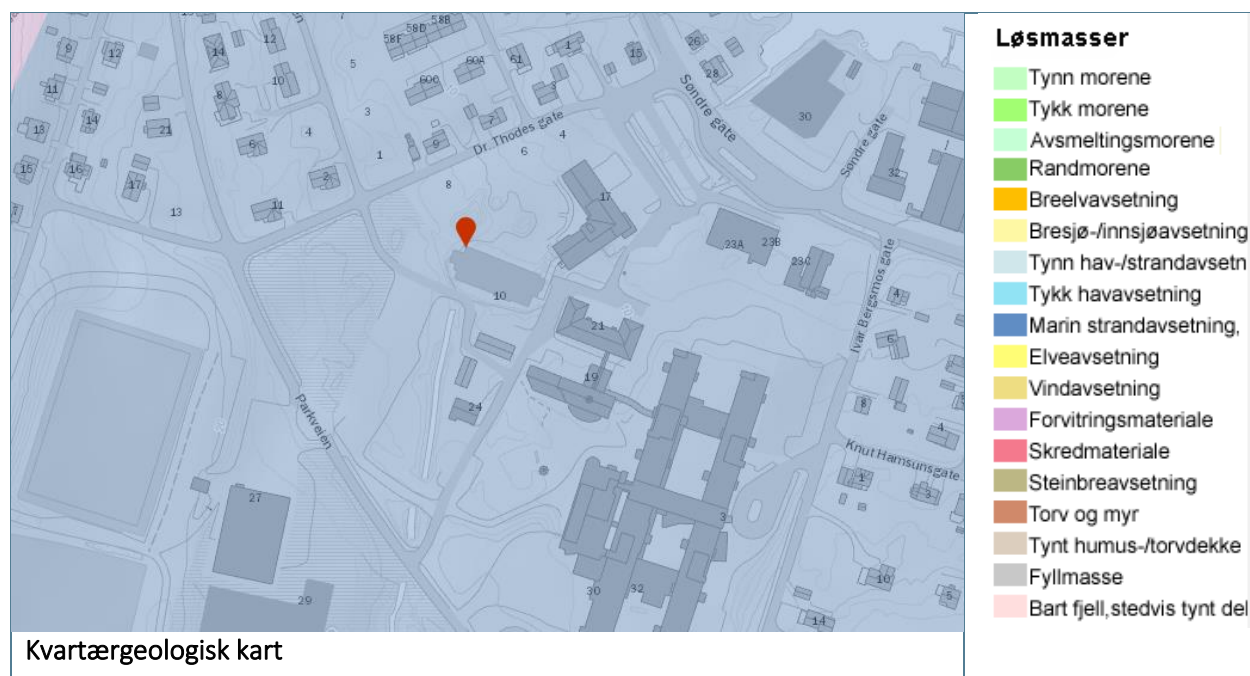
Figuren under viser et utsnitt av kvartærgeologisk kart for det aktuelle området. Kartet indikerer at løsmassene i øvre lag hovedsakelig består av tynn hav/strandavsetning. Dette er løsmasser som er avsatt på bunnen av stillestående vannmasser. Løsmasser består av hovedsakelig av silt og leire.

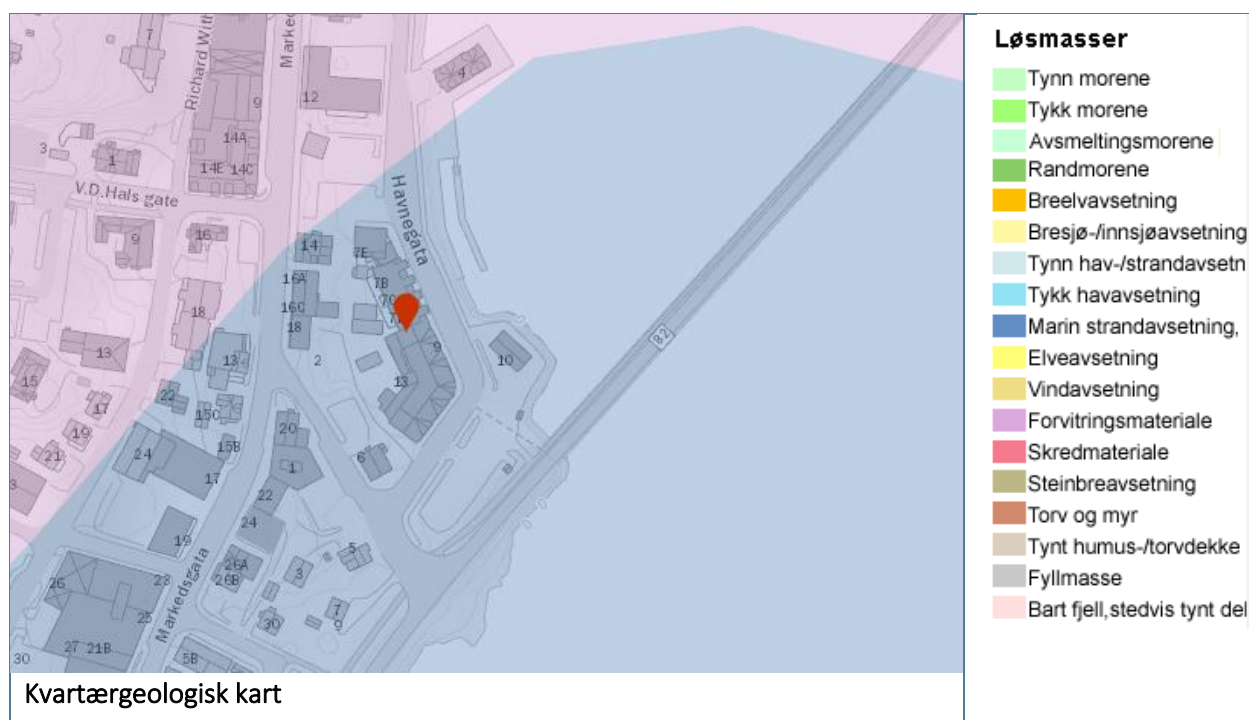
Figuren under viser et utsnitt av kvartærgeologisk kart for det aktuelle området. Kartet indikerer at løsmassene i øvre lag hovedsakelig består av tynn hav/strandavsetning. Dette er løsmasser som er avsatt på bunnen av stillestående vannmasser. Løsmasser består av kornstørrelser som varierer fra silt til leire.

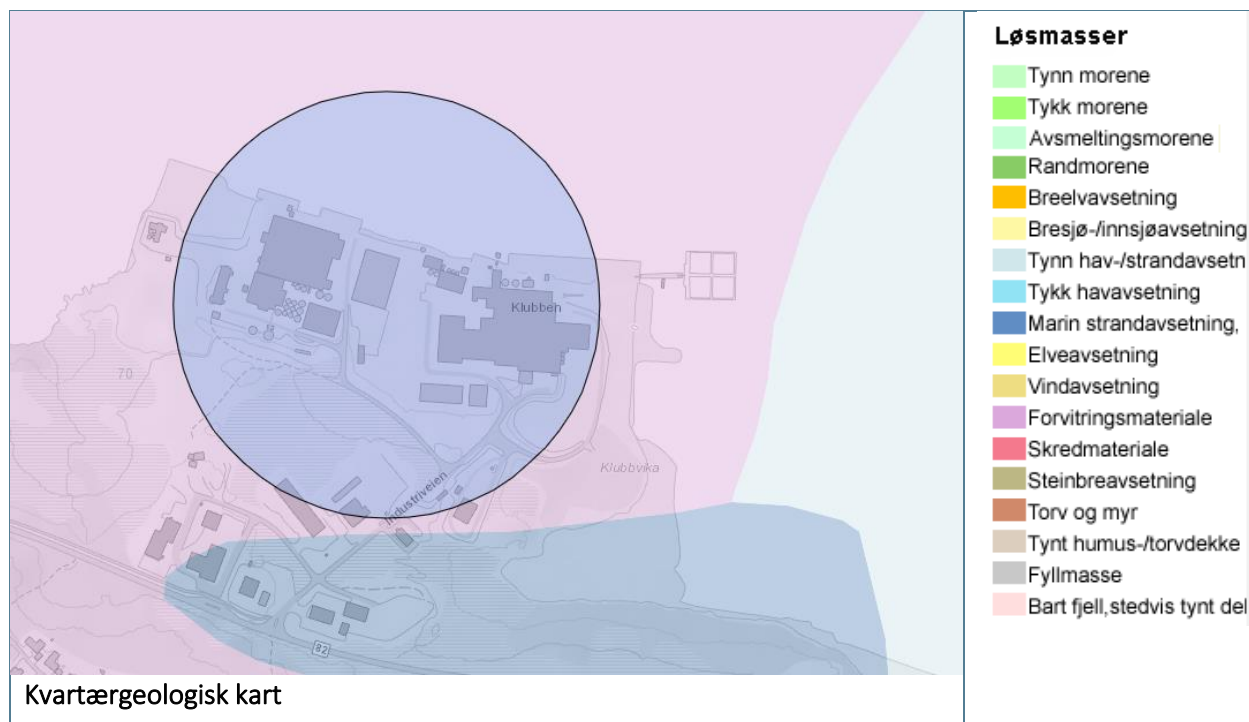
Figuren under viser et utsnitt av kvartærgeologisk kart for det aktuelle området. Kartet indikerer at løsmassene i øvre lag hovedsakelig består av bart fjell og muligens marin strandavsetning. Dette er løsmasser som er avsatt på bunnen av stillestående vannmasser. Løsmasser består av kornstørrelser som varierer fra silt til leire.

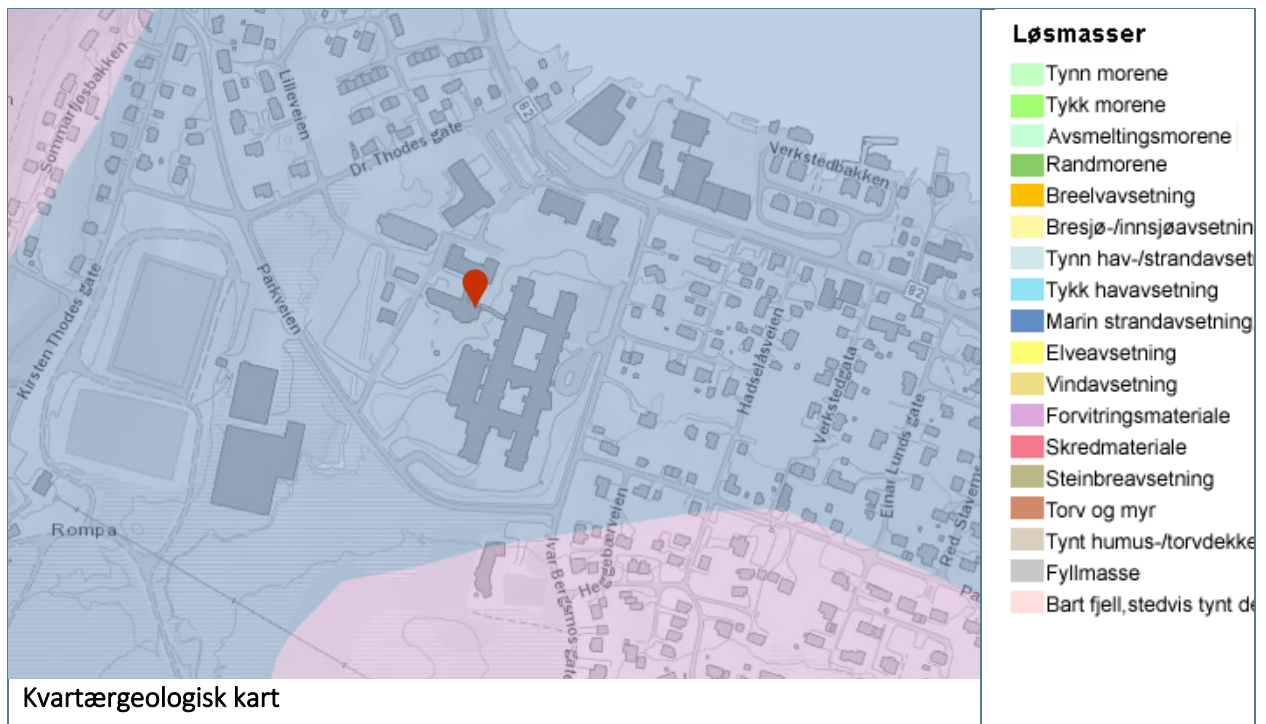
Figuren under viser et utsnitt av kvartærgeologisk kart for det aktuelle området. Kartet indikerer at løsmassene i øvre lag hovedsakelig består av tynn hav-/strandavsetning. Dette er løsmasser som er avsatt på bunnen av stillestående vannmasser og i strandsonen. Løsmasser består hovedsakelig av silt og leire.

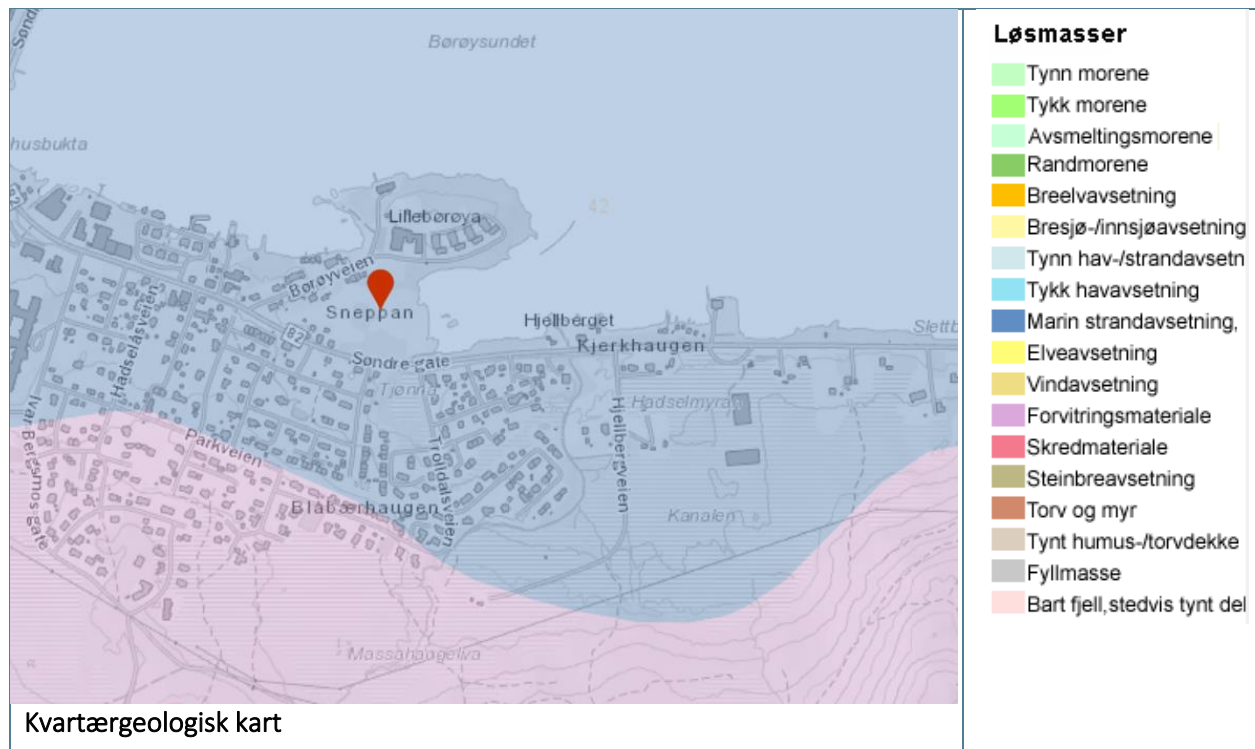
Figuren under viser et utsnitt av kvartærgeologisk kart for det aktuelle området. Kartet indikerer at løsmassene i øvre lag hovedsakelig består av tynn hav-/strandavsetning. Dette er løsmasser som er avsatt på bunnen av stillestående vannmasser og i strandsonen. Løsmasser består hovedsakelig av silt og leire.

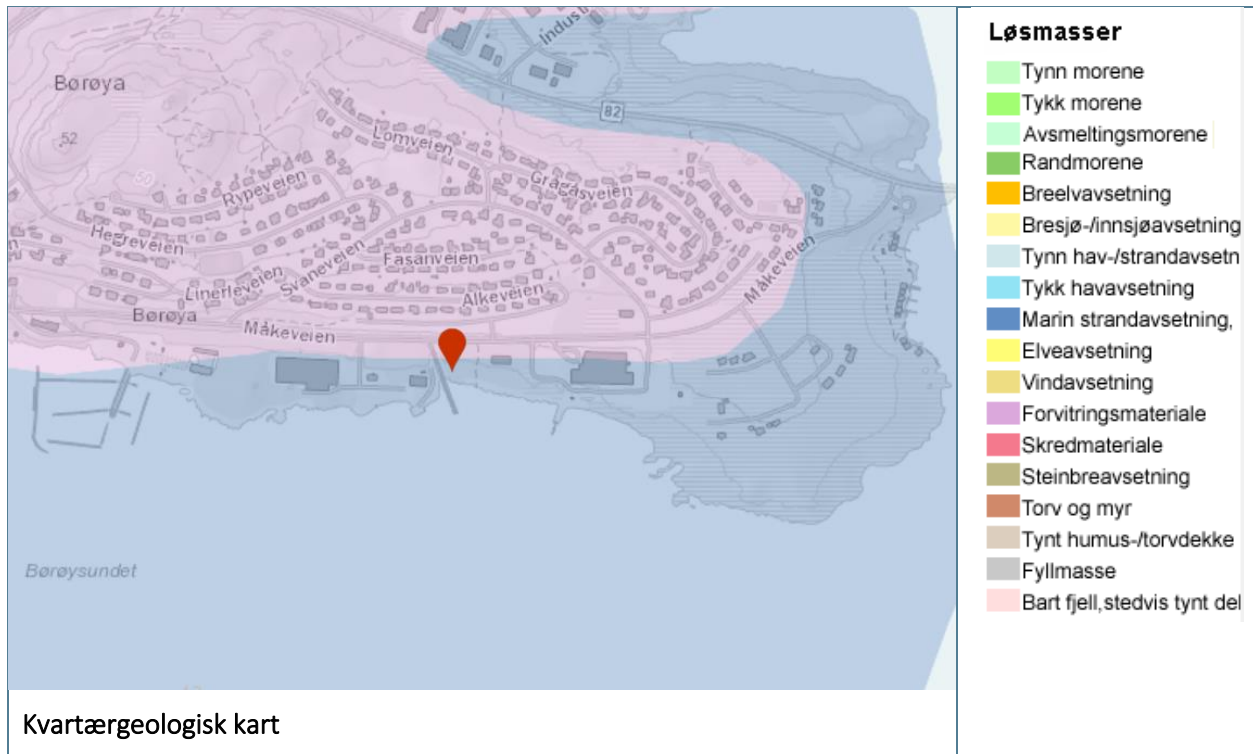
Figuren under viser et utsnitt av kvartærgeologisk kart for det aktuelle området. Kartet indikerer at løsmassene i øvre lag hovedsakelig består av tynn hav/strandavsetning og bart fjell. Dette er løsmasser som er avsatt på bunnen av stillestående ferskvann. Løsmasser består av kornstørrelser som varierer fra finsand til leire.

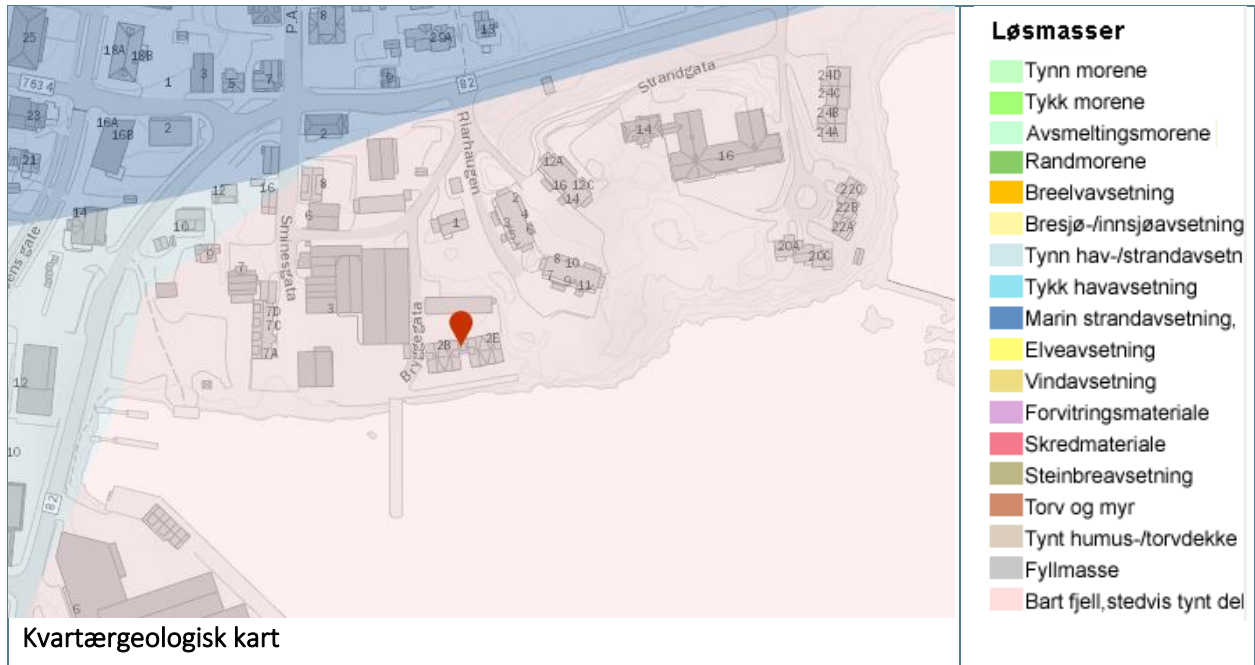
Figuren under viser et utsnitt av kvartærgeologisk kart for det aktuelle området. Kartet indikerer at løsmassene i øvre lag hovedsakelig består av bart fjell og muligens marin strandavsetning. Dette er løsmasser som er avsatt på bunnen av stillestående vannmasser. Løsmasser (marin strandavsetning) består hovedsakelig av kornstørrelser som varierer fra silt til leire.

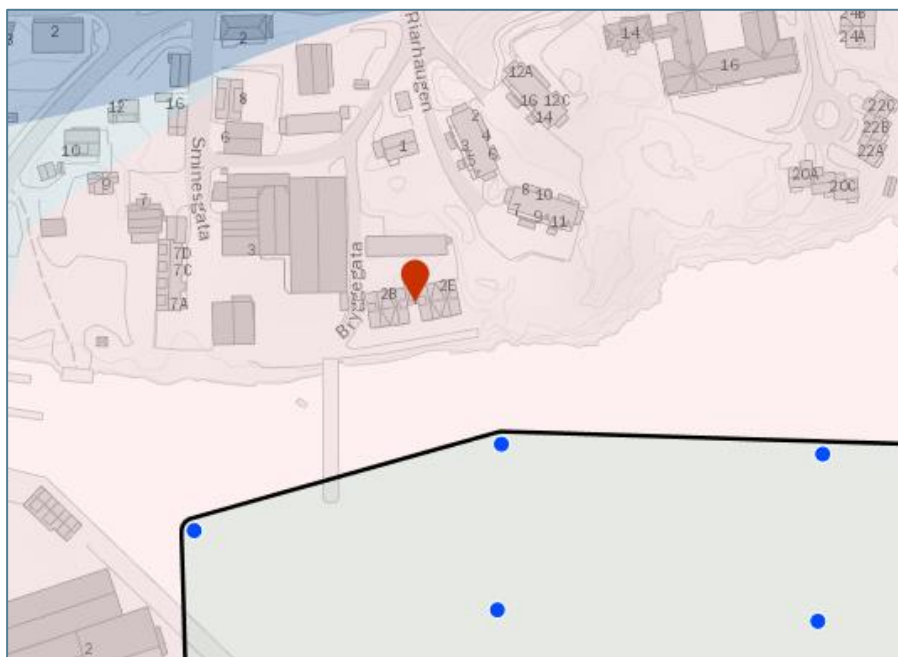
Blå punkter under i figur 3 viser hvor det tidligere er utført feltundersøkelser. Boring indikerer 2-3m til fjell og løsmasser bestående av sand og grus i toppen. Merk at dette kun er vurderinger ut ifra boreprofil.

Borepunkter i nærheten av tiltaksområdet

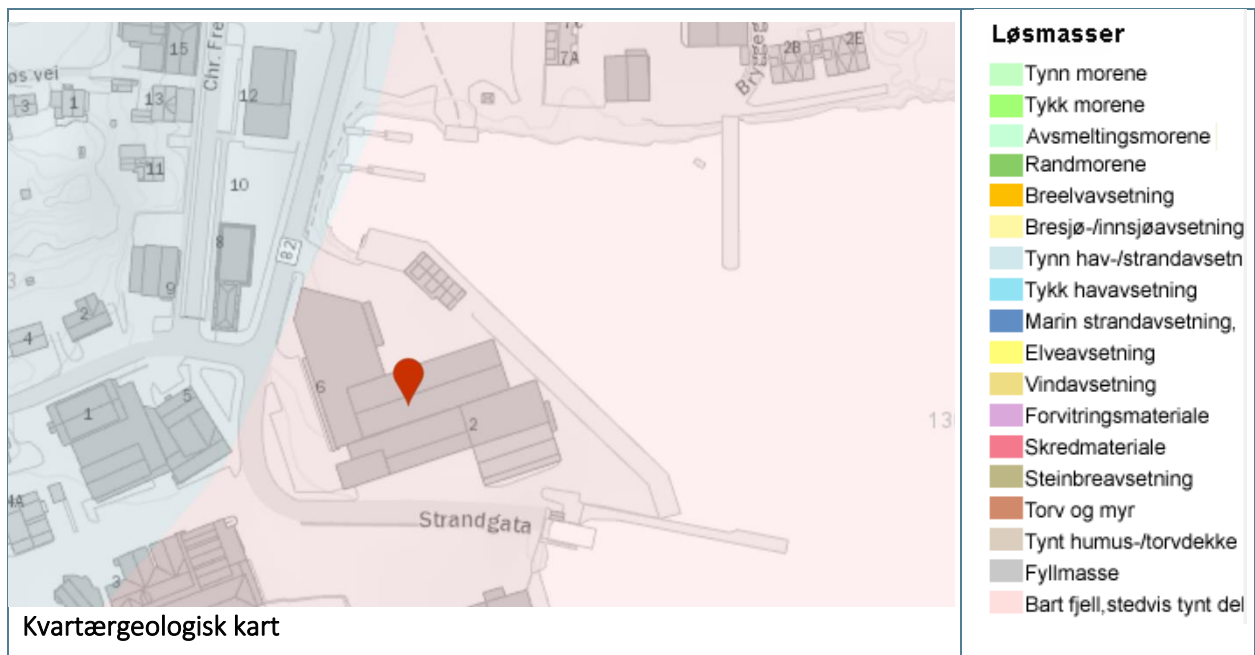
Figuren underviser et utsnitt av kvartærgeologisk kart for det aktuelle området. Kartet indikerer at løsmassene i øvre lag hovedsakelig består av bart fjell og noe tynn hav-/strandavsetning. Dette er løsmasser (tynn hav/strandavsetning) som er avsatt på bunnen av stillestående vannmasser. Løsmasser består hovedsakelig av kornstørrelser som varierer fra silt til leire.

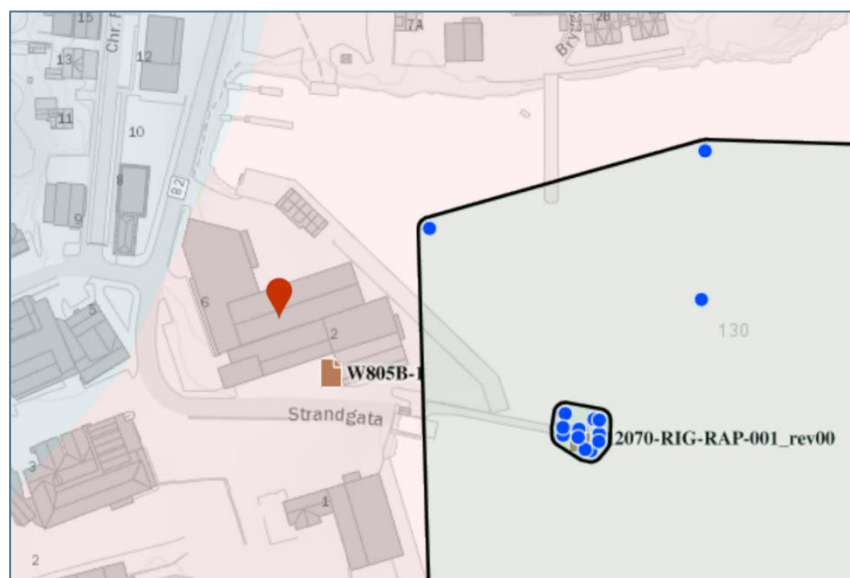
Blå punkter under i figur 3 viser hvor det tidligere er utført feltundersøkelser. Boring indikerer 2-3m til fjell og løsmasser bestående av sand og grus i toppen. Merk at dette kun er vurderinger ut ifra boreprofil.

Borepunkter i nærheten av tiltaksområdet

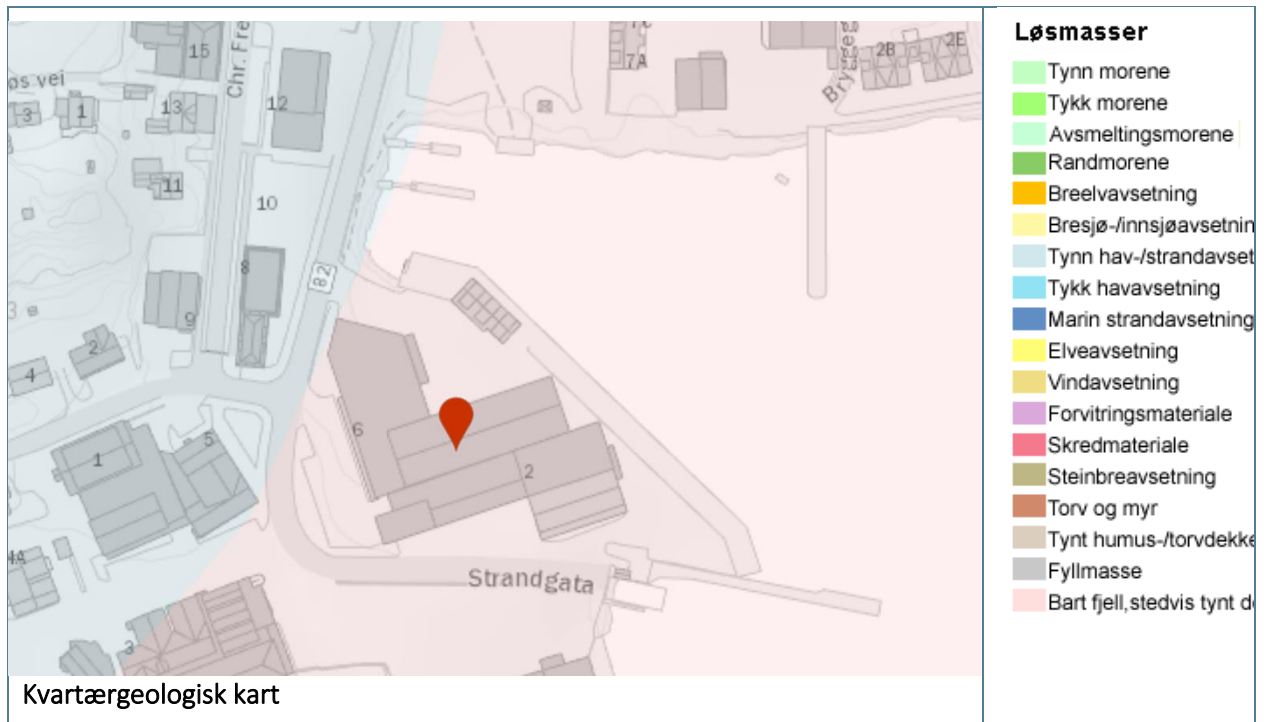
Figuren under viser et utsnitt av kvartærgeologisk kart for det aktuelle området. Kartet indikerer at løsmassene i øvre lag hovedsakelig består av bart fjell og noe tynn hav-/strandavsetning. Dette er løsmasser som er avsatt på bunnen av stillestående vannmasser. Løsmasser består av kornstørrelser som varierer fra silt til leire.

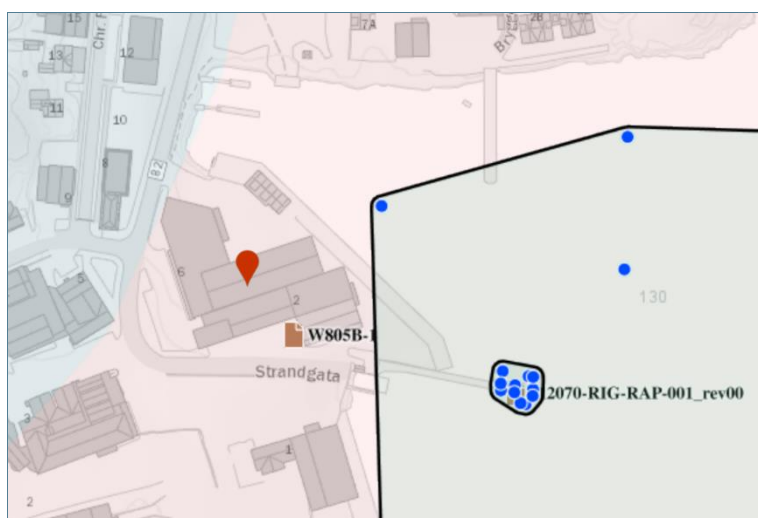
Blå punkter under i figur 3 viser hvor det tidligere er utført feltundersøkelser. Boring indikerer 3-7m til fjell og løsmasser bestående av sand og grus i toppen. Merk at dette kun er vurderinger ut ifra boreprofil.

Borepunkter i nærheten av tiltaksområdet

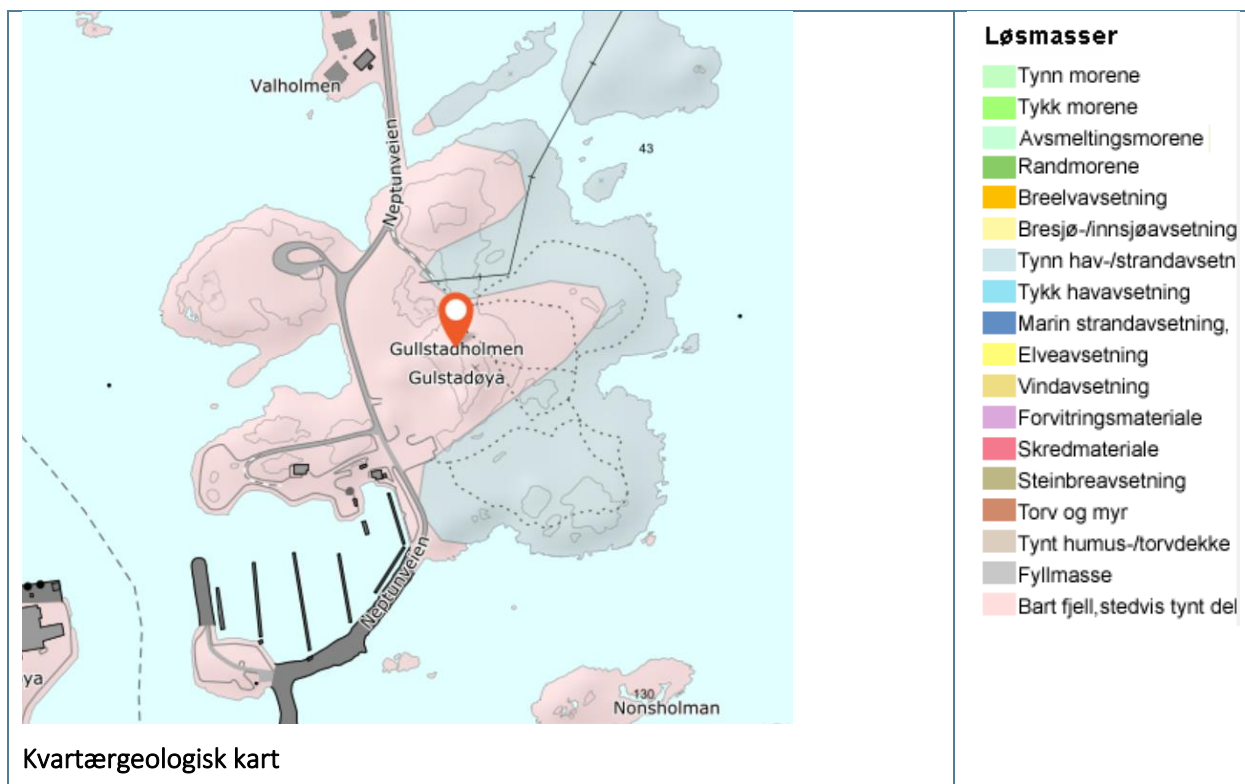
Figuren under viser et utsnitt av kvartærgeologisk kart for det aktuelle området. Kartet indikerer at løsmassene i øvre lag hovedsakelig består av bart fjell, eller hav- fjordavsetninger over berggrunnen. Tykkelsen på avsetningene er normalt mindre enn 0,5m, men den kan lokalt være noe større. Kornstørrelse er heller ikke angitt, men kan være alt fra leire til store blokker.

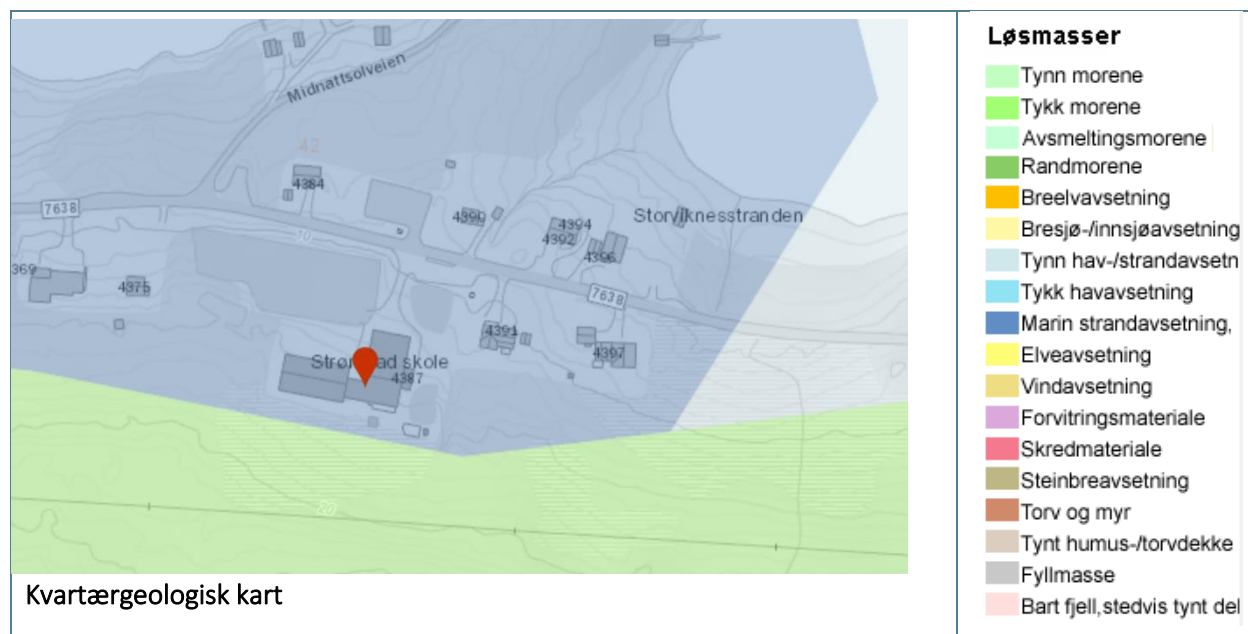
Figuren under viser et utsnitt av kvartærgeologisk kart for det aktuelle området. Kartet indikerer at løsmassene i øvre lag hovedsakelig består av marin strandavsetning og morenemasser. Strandavsetninger er løsmasser som er avsatt på bunnen av stillestående vannmasser. Løsmasser består hovedsaklig av kornstørrelser som varierer fra silt til leire.

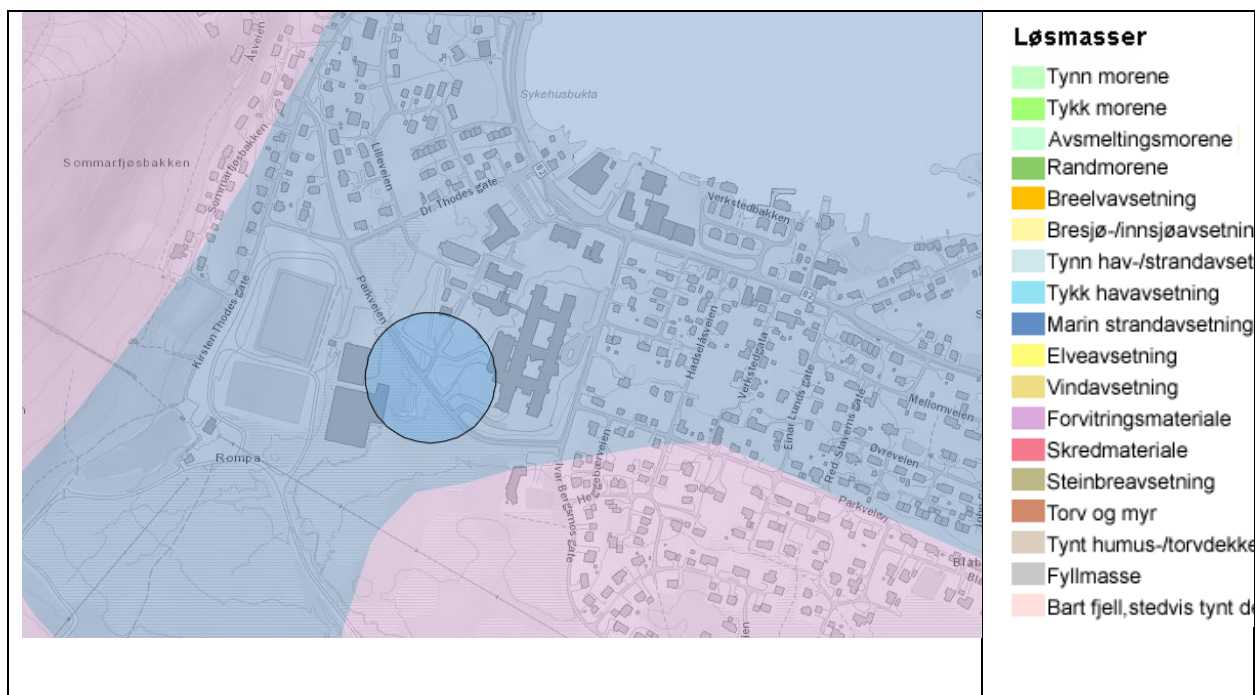
## 1.5 Hadseløya, sykehusområde

Figur under viser et utsnitt av kvartærgeologisk kart for det aktuelle området. Kartet indikerer at løsmassene i øvre lag hovedsakelig består av tynn hav/strandavsetning. Dette er løsmasser som er avsatt på bunnen av stillestående ferskvann. Løsmasser består av kornstørrelser som varierer fra finsand til leire.

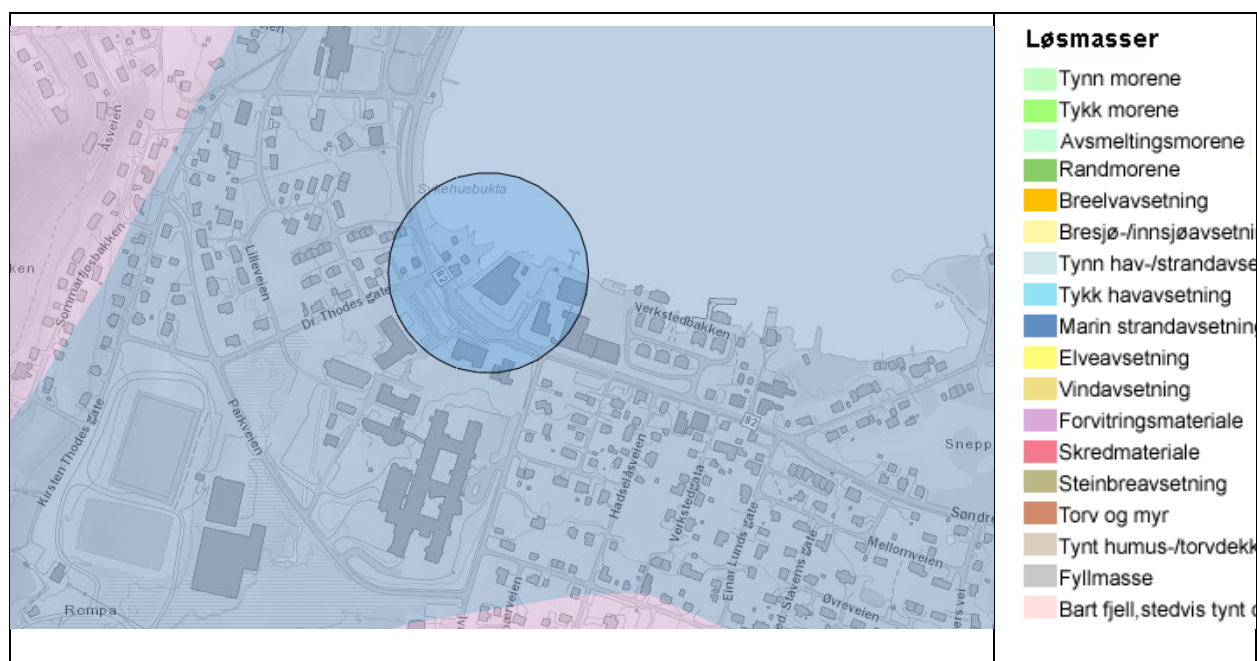
## 1.6 Hadseløya, sykehusbukta

Figur under viser et utsnitt av kvartærgeologisk kart for det aktuelle området. Kartet indikerer at løsmassene i øvre lag hovedsakelig består av tynn hav/strandavsetning. Dette er løsmasser som er avsatt på bunnen av stillestående ferskvann. Løsmasser består av kornstørrelser som varierer fra finsand til leire.

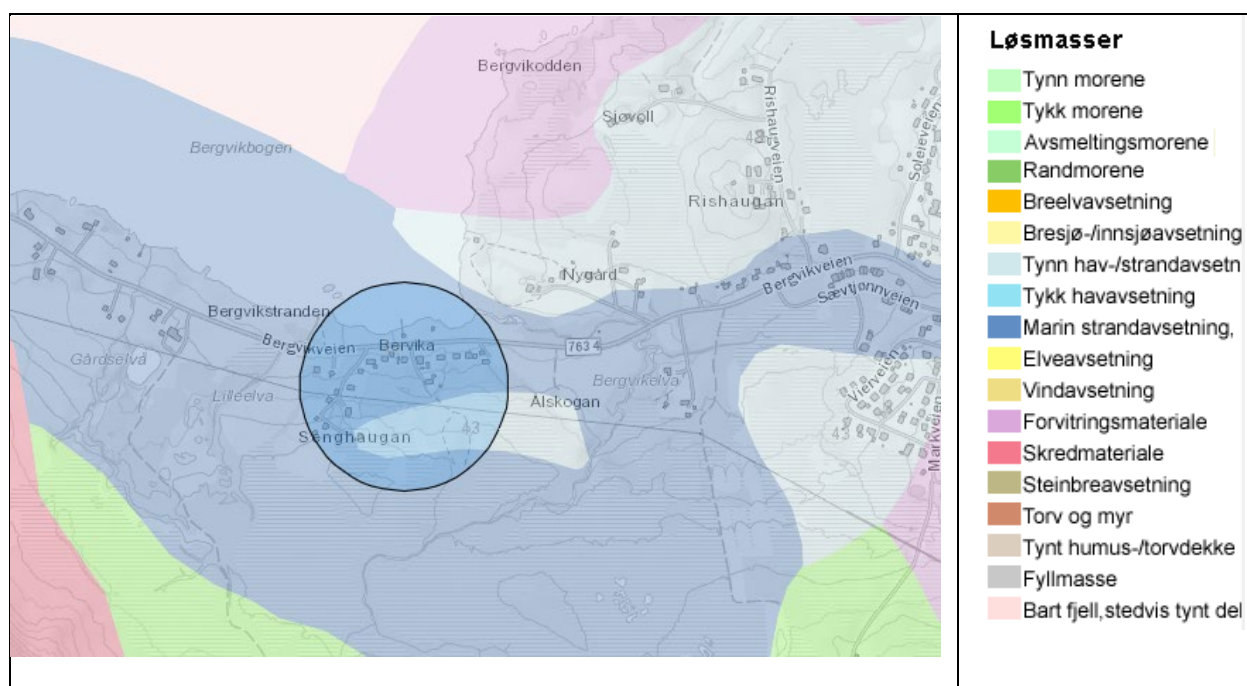
## 1.7 Hadseløya, tømmervika

Figur under viser et utsnitt av kvartærgeologisk kart for det aktuelle området. Kartet indikerer at løsmassene i øvre lag hovedsakelig består av tynn hav/strandavsetning. Dette er løsmasser som er avsatt på bunnen av stillestående ferskvann. Løsmasser består av kornstørrelser som varierer fra finsand til leire.
