## **Hadsel kommune Kommuneplanens arealdel 2025-2037**

Risiko- og sårbarhetsanalyse (ROS)

*Vedtatt av kommunestyret 23/10-2025 i sak 77/25*

# NATURFAREKARTLEGGING – HADSEL KOMMUNE

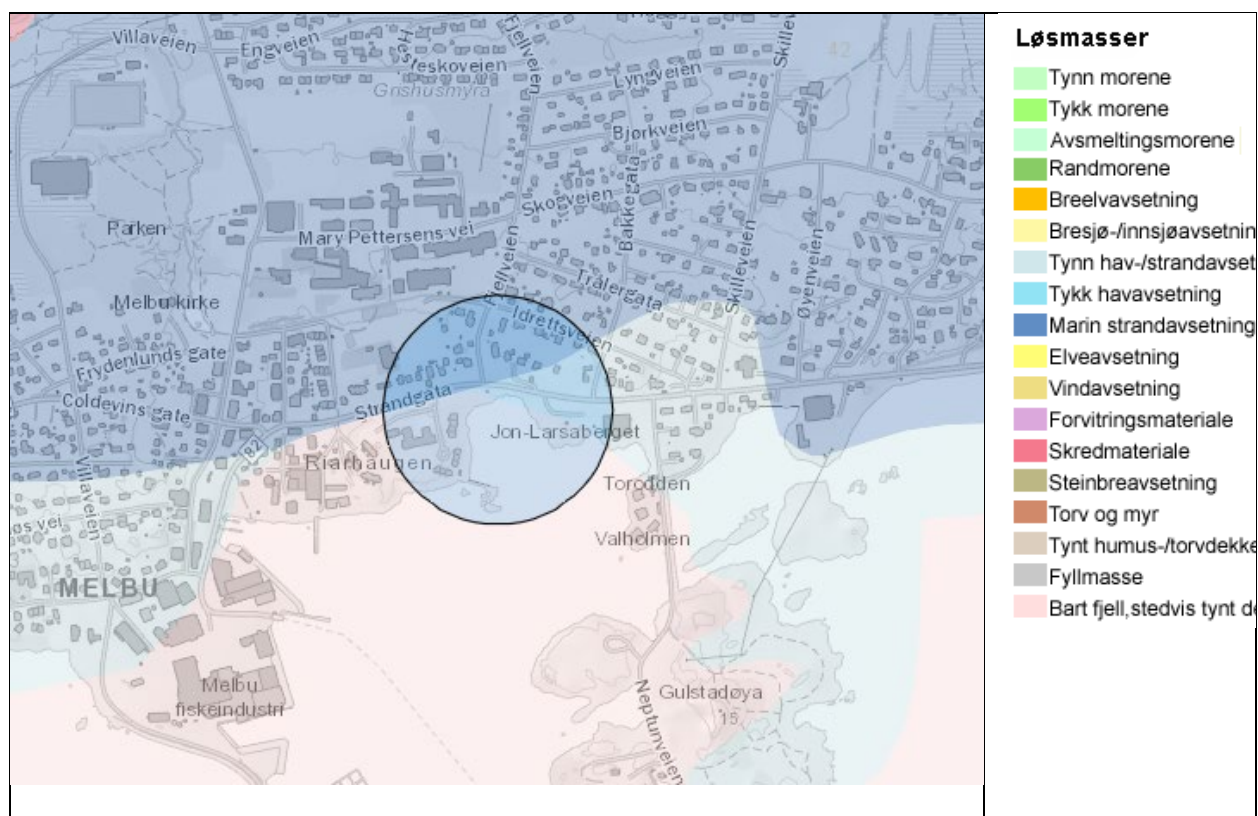
## 1.8 Melbu, Osen miljøpark

Figur under viser et utsnitt av kvartærgeologisk kart for det aktuelle området. Kartet indikerer at løsmassene i øvre lag hovedsakelig består av tynn hav/strandavsetning, tynn hav/strand-avsetning og bart fjell.

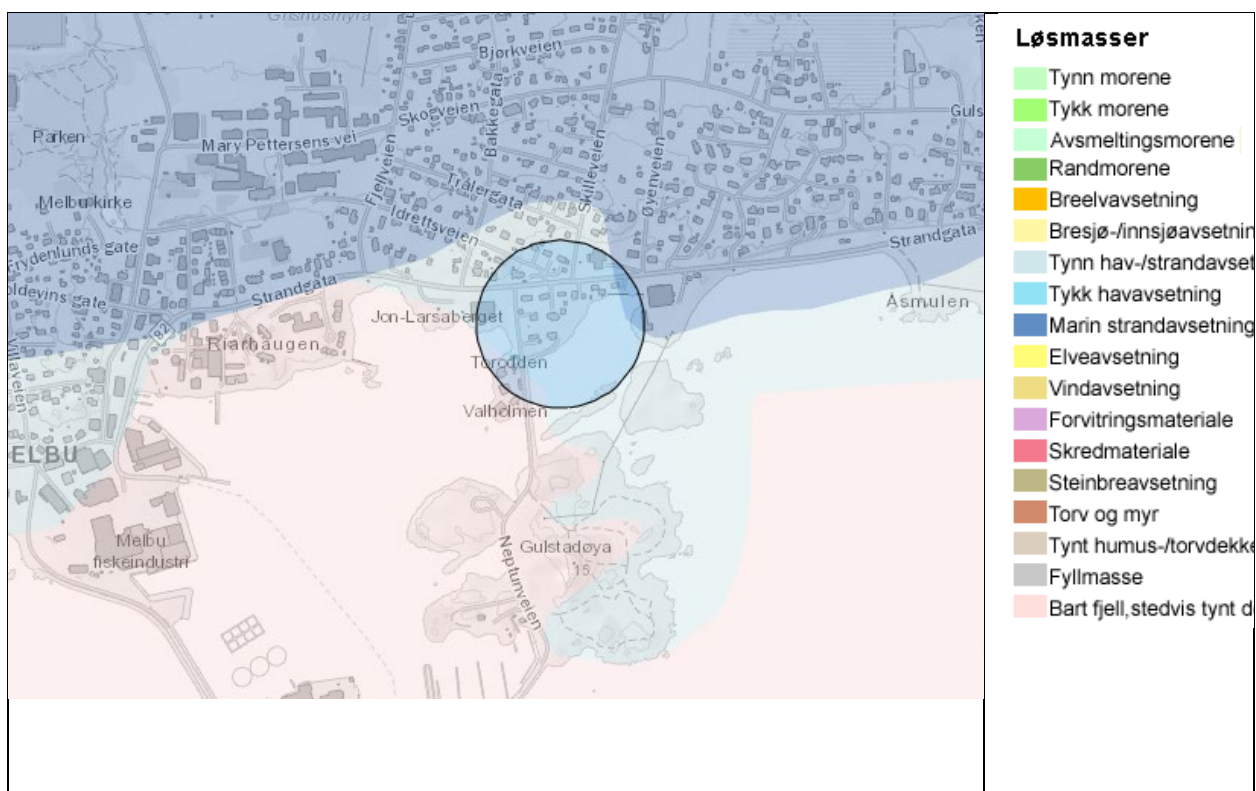
## 1.9 Melbu, Nord for gulstadøya

Figur under viser et utsnitt av kvartærgeologisk kart for det aktuelle området. Kartet indikerer at løsmassene i øvre lag hovedsakelig består av tynn hav/strandavsetning, tynn hav/strand-avsetning og bart fjell.

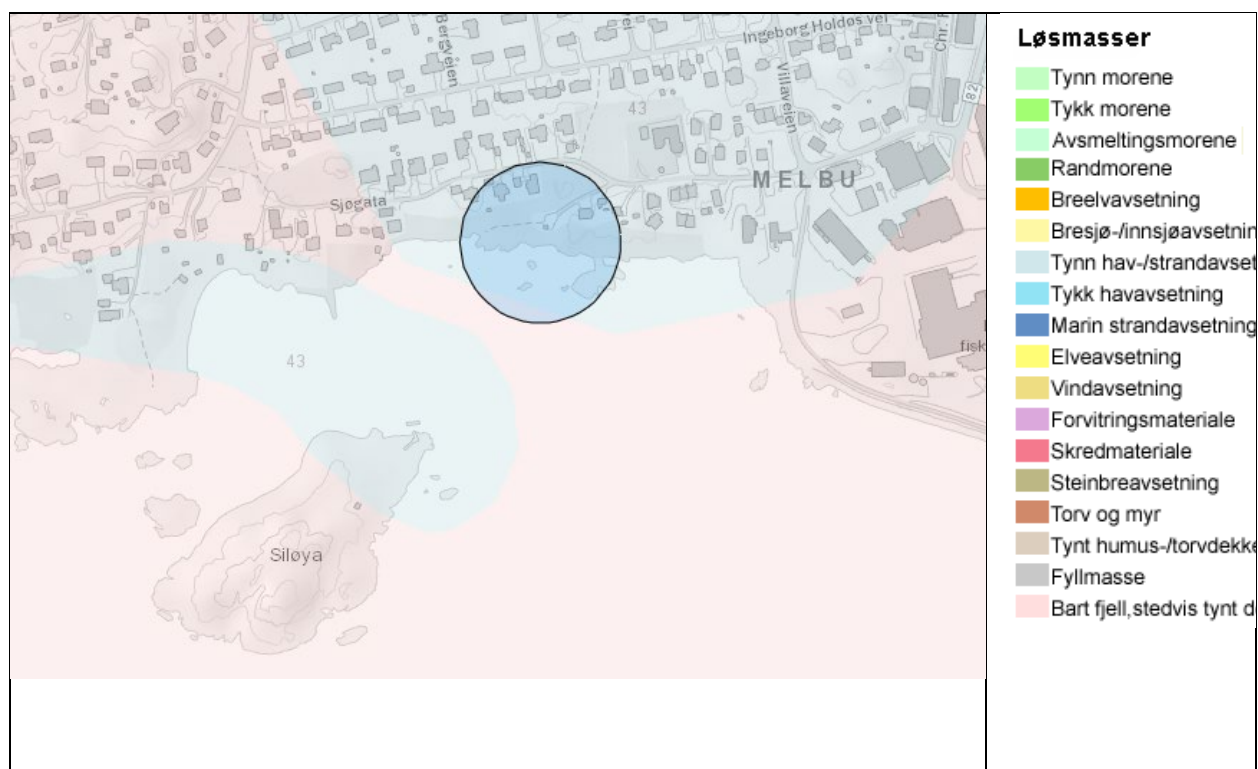
### 1.10 Melbu, Nord for gulstadøya

Figur under viser et utsnitt av kvartærgeologisk kart for det aktuelle området. Kartet indikerer at løsmassene i øvre lag hovedsakelig består av tynn hav/strandavsetning, tynn hav/strand-avsetning og bart fjell.

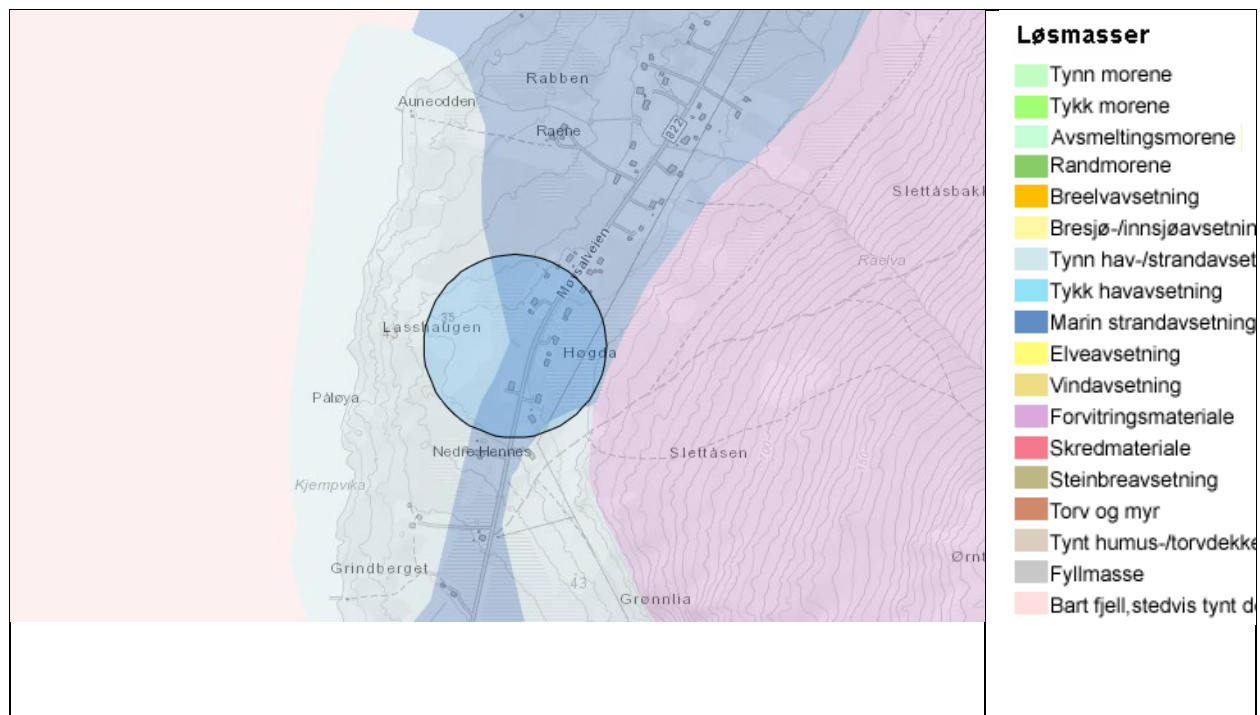
### 1.11 Innlandet, Hemneshøgda

Figur under viser et utsnitt av kvartærgeologisk kart for det aktuelle området. Kartet indikerer at løsmassene i øvre lag hovedsakelig består av tynn hav/strandavsetning, og tynn hav/strand-avsetning.
